Krockprov av eftergivlig bullerskärm

Ylva Matstoms

av Ylva Matstoms
VTI
581 95 Linköping

Crash tests of a non-rigid noise barrier

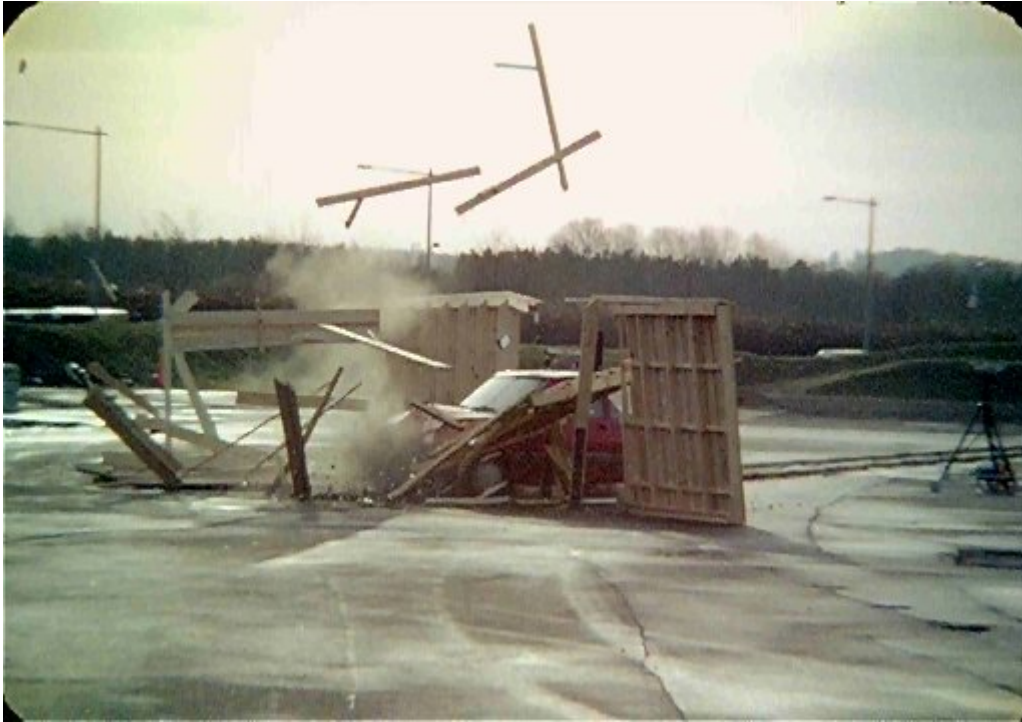
Bilen träffar planket i 20° vinkel och är centrerad mot de nedgjutna plattstålen. Vid kollisionen hejdas bilen betydligt mot plattstålen och vrider samtidigt bakändan åt vänster. När bilen tagit sig över de deformerade plattstålen passerar den igenom skärmen och stannar omedelbart bakom den. Ett par sektioner av skärmen lossnar. Den ena sektionen kanar drygt fem meter innan den faller och den andra faller delvis över bilen, dock bara med marginella plåtskador som följd. Den del av skärmen som bilen träffar slås i bitar som flyger i väg i framåt (från bilen räknat). Plankbitarna flyger relativt långt, den mest avlägsna biten hittas nästan 50 m bort.

Figur 11 Under kollisionen. Observera mängden plankor i luften.

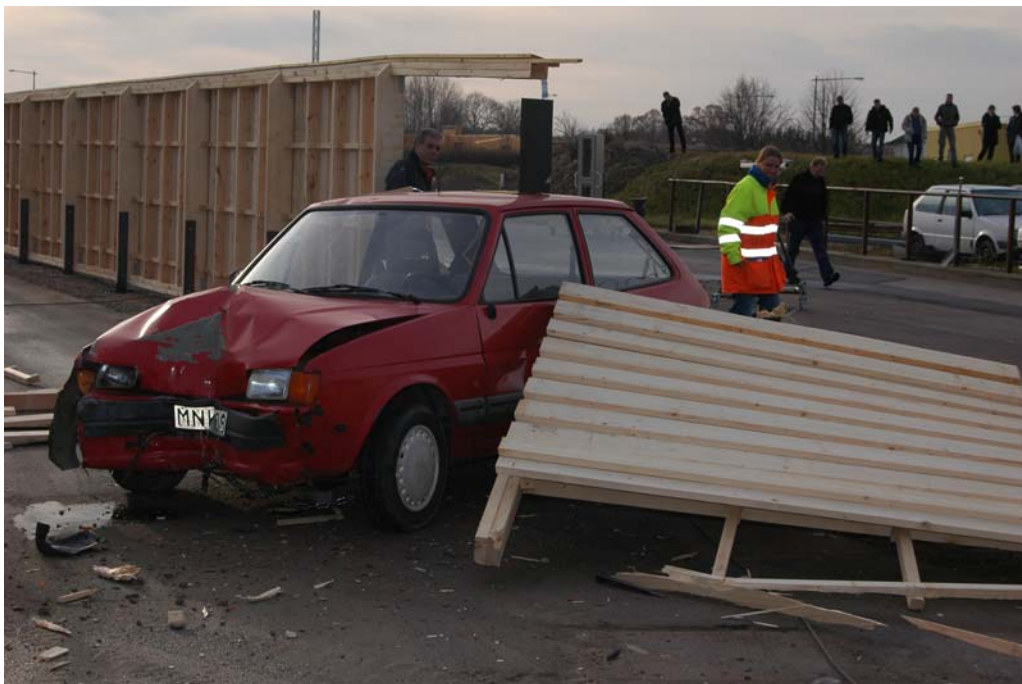
Ingångshastighet	70,3 km/h
Ingångsvinkel	20°
Bil	Ford Fiesta
Påkörningspunkt (räknat från den främsta vertikala regeln)	7,6 m
Fordonets position efter prov (räknat från den främsta vertikala regeln)	3,8 m (vänster bakhörn invid planklinjen)
Avstånd till mest avlägsna större del (räknat från påkörningspunkt)	41 m bort i längdriktningen och 30,6 m bort vinkelrätt från planket. (Klass A enligt EN 1794-2:2003 annex B)
Dominerande skador på fordonet efter prov	fronten intryckt intill hjulhusen, motorhuven bucklig men kupén intakt. Mindre slagmärken efter islag med virket vid ovankanten på vindrutan
Skador på bullerskärmen efter prov	7m, eller tre sektioner, helt bortrivna

Figur 12 Efter kollisionen. Bilen är måttligt skadad. Med största sannolikhet är det infästningen mot marken som har tryckt in fronten.

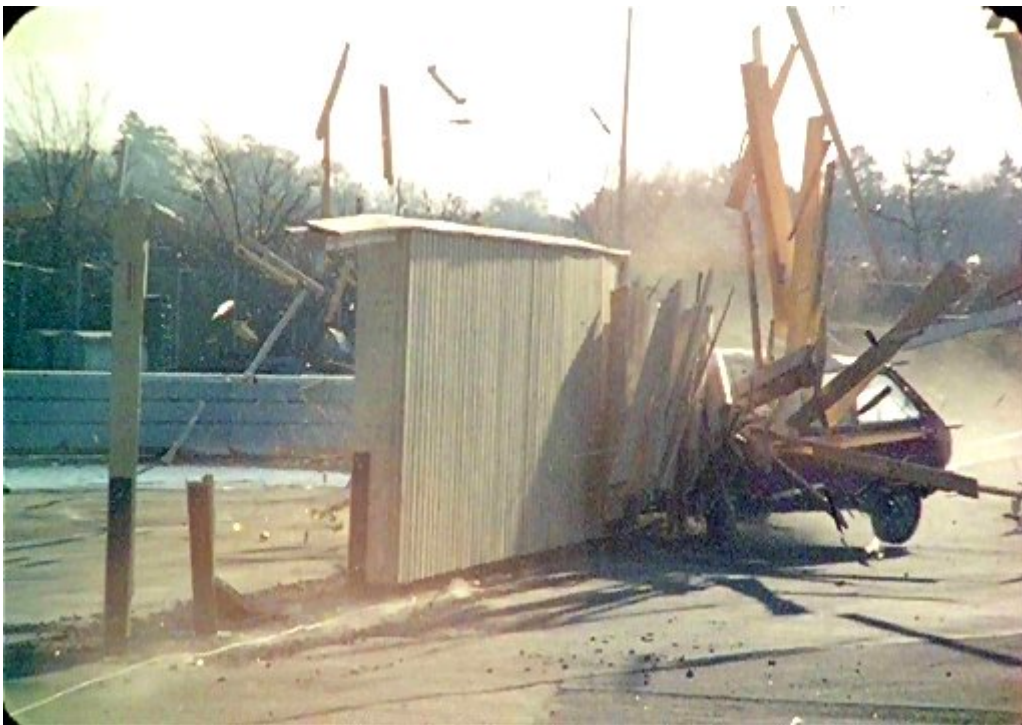
Bilen träffar änden på skärmen centralt och fortsätter i princip rakt fram genom skärmen tills bilen retarderat så kraftigt att den inte förmår splittra skärmen ytterligare, varpå bilen vrider över bakändan åt vänster och backar ifrån skärmen snett bakåt åt vänster. Samtliga plankor som lossnar från planket flyger uppåt/framåt i en solfjäderformad plym och den mest avlägsna delen hamnar 32 m bort.

Figur 15 När det regnar virke från himlen har den fattige ingen spik. Skämt åsido, vanligtvis accepteras inte kringflygande större delar av vägutrustning.

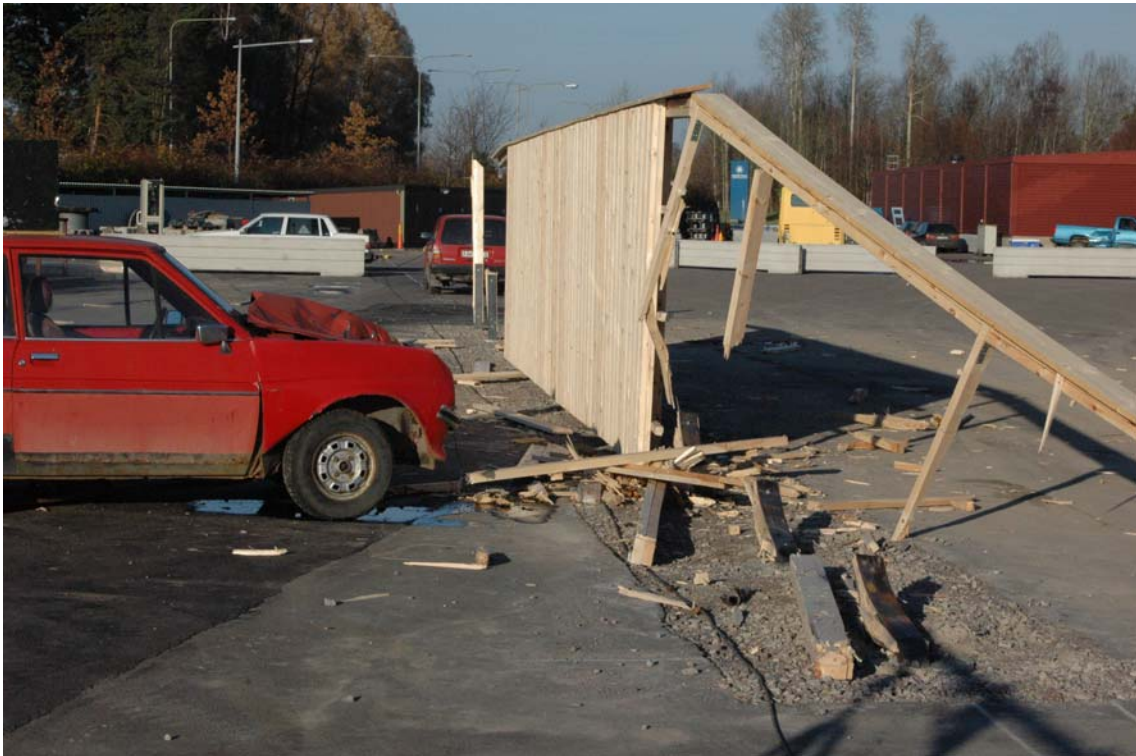
Ingångshastighet	100,6 km/h
Ingångsvinkel	0°
Bil	Ford Fiesta
Påkörningspunkt (räknat från den bakersta vertikala regeln)	0 m
Fordonets position efter prov (räknat från påkörningspunkten)	4,0 m framför påkörningspunkt och 1,48 m vinkelrätt ut från planket i riktning mot "körbanan"
Avstånd till mest avlägsna större del (räknat från påkörningspunkten)	31,8 m bort i längdriktningen och 7,9 m bort vinkelrätt från planket. (Klass A enligt EN 1794-2:2003 annex B)
Dominerande skador på fordonet efter prov	Hela fronten är intryckt, motorhuven ordentligt bucklig. Framrutan är sprucken i småbitar som dock hålls samman av lamineringen. Kupén är i övrigt intakt.
Skador på bullerskärmen efter provet	5,6 m helt bortrivna

Figur 16 Prov 2 efter kollision. Observera att den överliggande regelkonstruktionen hänger kvar och inte splittrats på det sätt som själva planket gjort.

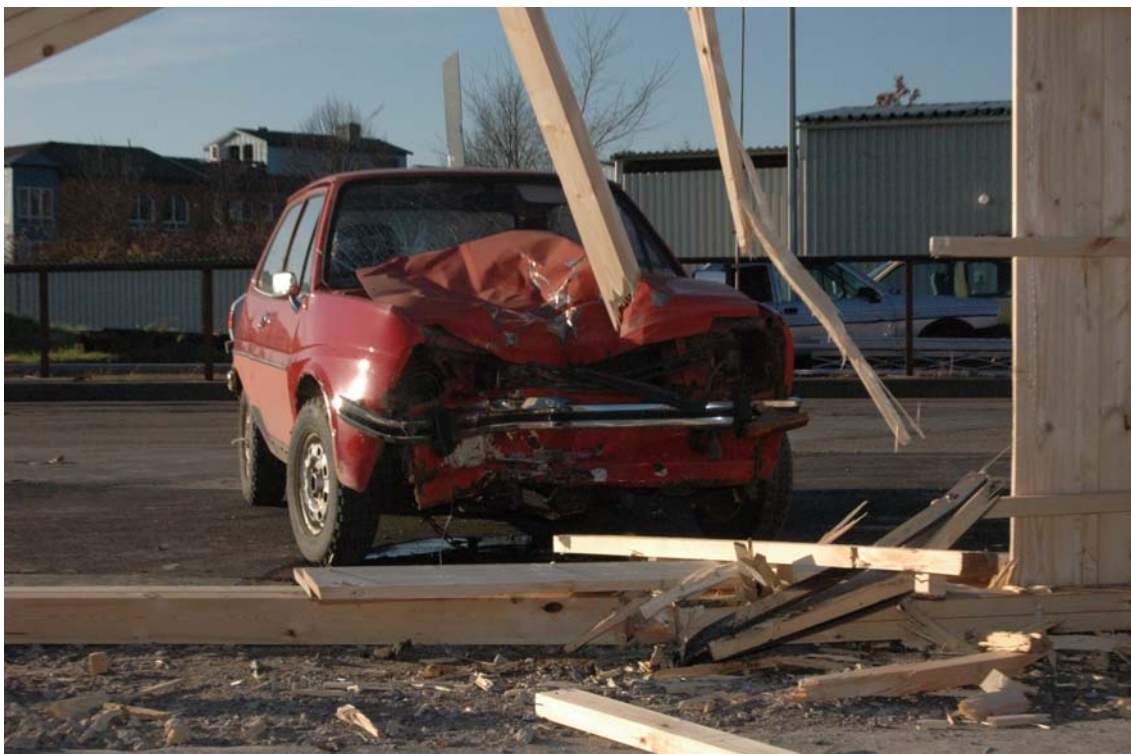
Figur 17 Prov 2 efter kollision, bilen sedd framifrån.

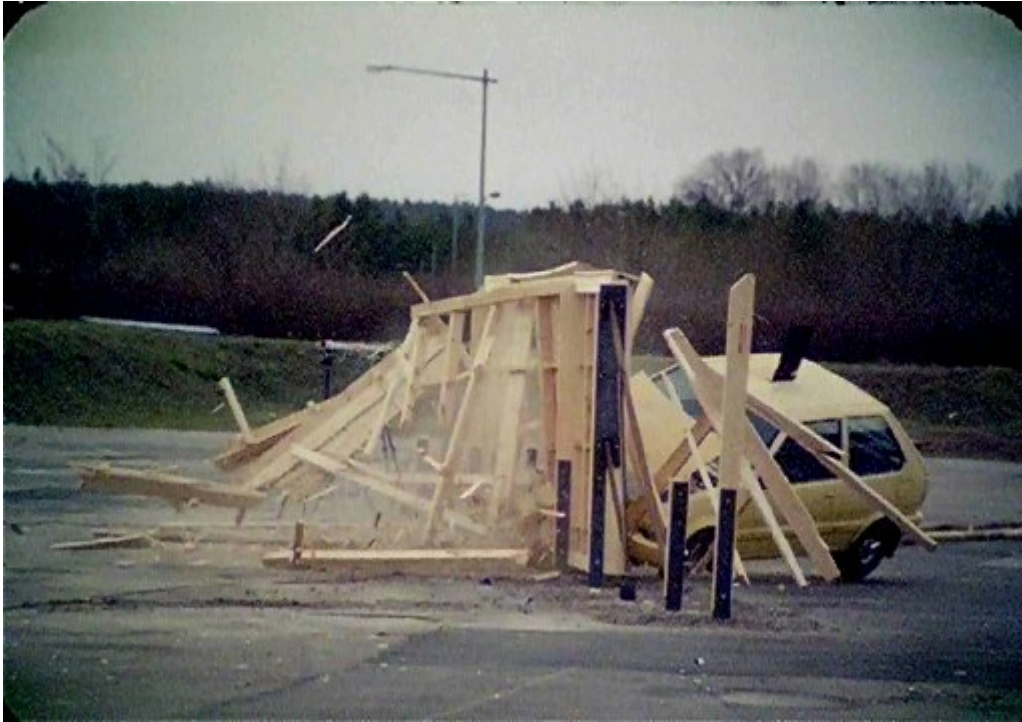
Detta prov är i grunden detsamma som i prov 1 men bullerskärmen är ordentligt uppstapad i längsled samt, till följd av de båda tidigare påkörningarna, väsentligt kortare. Även i detta fall träffar alltså bilen planket i 20° vinkel och är centrerad mot plattstålen i ett fundament. Vid kollisionen hejdas bilen betydligt mot fundamentet och vrider samtidigt bakändan åt vänster. Så långt betar sig bilen likadant som i prov 1 men bilen kommer aldrig över fundamentet utan fortsätter vridningen runt det samtidigt som högersidans hjul lättar från marken så att bilen lutar i ca 30° vinkel. Bilen drar sig sedan något bakåt och faller ner på alla fyra hjulen igen varefter den slutgiltigt stannar. Plankbitarna hamnar på båda sidor om planket och den mest avlägsna delen hamnar 9 m bort vilket är avsevärt kortare än i prov 1. Bullerskärmen är bara fyra sektioner lång i detta prov så det möjligt att bullerskärmen blivit väl styv jämfört med vad en normalt monterad, men mycket lång skärm hade varit.

Figur 21 Prov 3 under kollision.

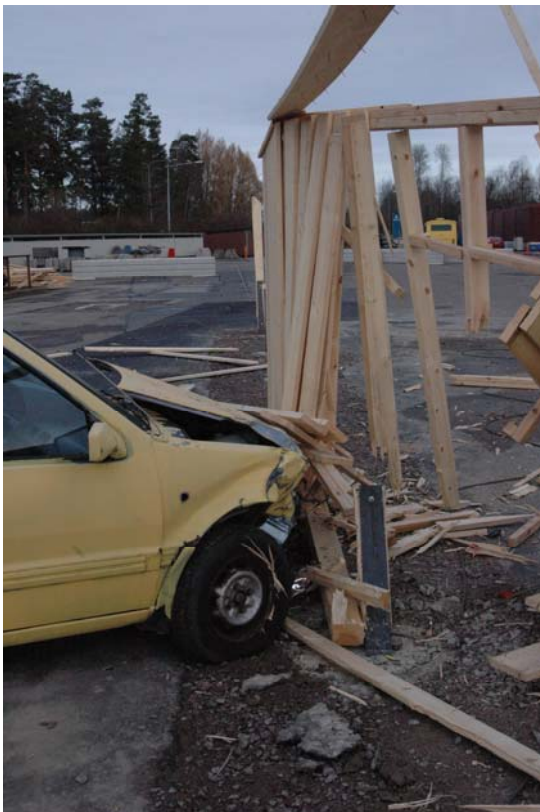
Ingångshastighet	70,2 km/h
Ingångsvinkel	20°
Bil	Nissan Micra
Påkörningspunkt (räknat från den bakersta vertikala plankan)	2,0 m
Fordonets position efter prov (räknat från den bakersta vertikala regeln)	6 m (höger front över planklinjen)
Avstånd till mest avlägsna större del (räknat från påkörningspunkt)	6,9 m bort i längdriktningen och 6,8 m bort vinkelrätt från planket. (Klass A enligt EN 1794-2:2003 annex B)
Dominerande skador på fordonet efter prov	Det är framförallt höger front som är skadad även om motorhuven delvis lossnat. Uppe i högra hörnet på vindrutan är rutan krossad med långa sprickor som går över väsentliga delar av rutan. Rutan hålls dock samman av lamineringen.
Skador på bullerskärmen efter prov	5,15 m, eller tre sektioner, helt bortrivna

Figur 22 Prov 3 efter kollision. Notera att fordonet inte åker igenom planket utan blir kvar på vägsidan.

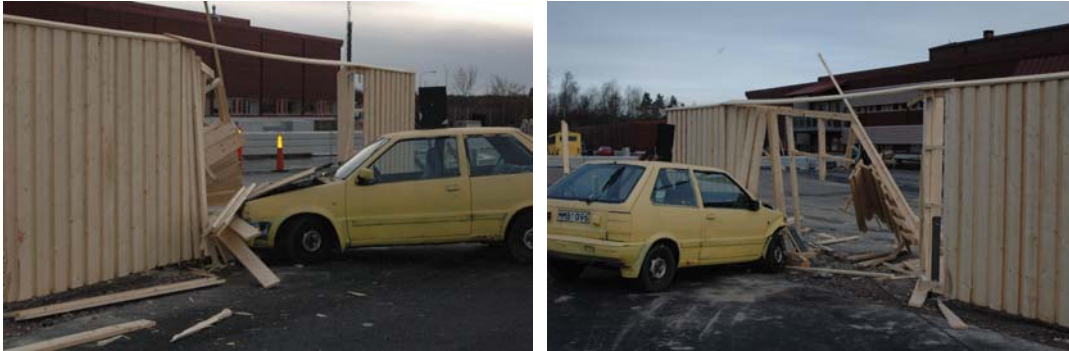
Figur 23 Ytterligare bilder efter kollisionen. Observera att planket är igenombrutet men att stagningen i längsled har fungerat, planket är helt i båda ändar.

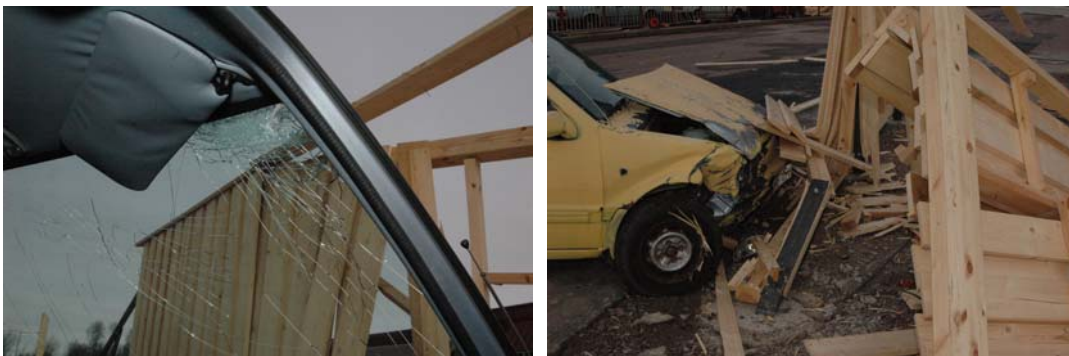
Figur 24 Detaljbilder av fordonet efter kollisionen.
