Halkvarnare för applicering på vägbanan

Test av prototyp i laboratorium och i fält

Halkvarnare för applicering på vägbanan. Test av prototyp i laboratorium och i fält

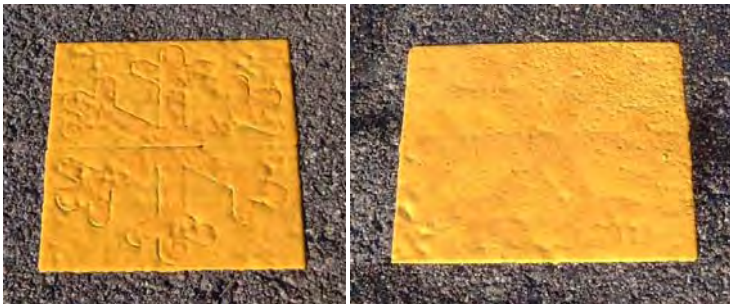
- Halkvarnare nr 1 värmdes fast på en varmare plats än de övriga två, förmodligen fanns en kulvert under platsen. Denna halkvarnare befann sig dessutom precis vid en vägbelysningsstolpe
- Halkvarnare nr 2 och 3 värmdes fast mellan två belysningsstolpar
- Halkvarnare nr 3 värmdes dessutom extra mycket vid utläggningen, vilket fick till följd att det blev en mer kontinuerlig övergång mellan symbol och bakgrund (se figur 4).

Figur 4 Till vänster: Halkvarnare med skarv mellan symbol och bakgrund. Till höger: Halkvarnare med kontinuerlig övergång mellan symbol och bakgrund. Foto: Staffan Möller, VTI.

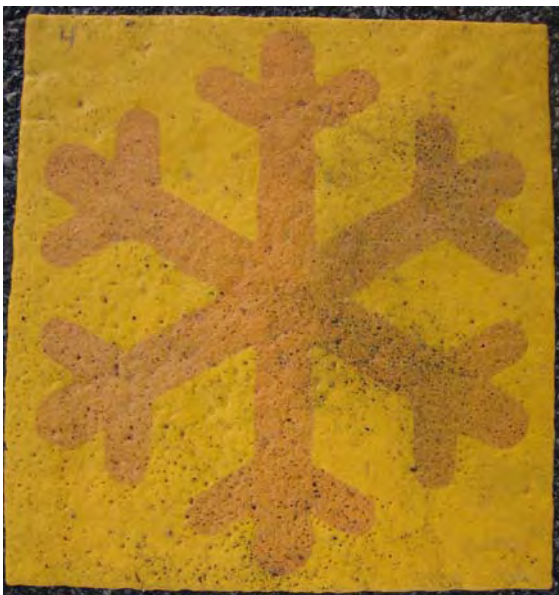
Figur 8 Den nytillverkade halkvarnaren på VTI:s bakgård hade skrubbedes med en stålborste på höger sida för att efterlikna dubbdäcksslitage. Foto: Sara Nygårdhs, VTI.

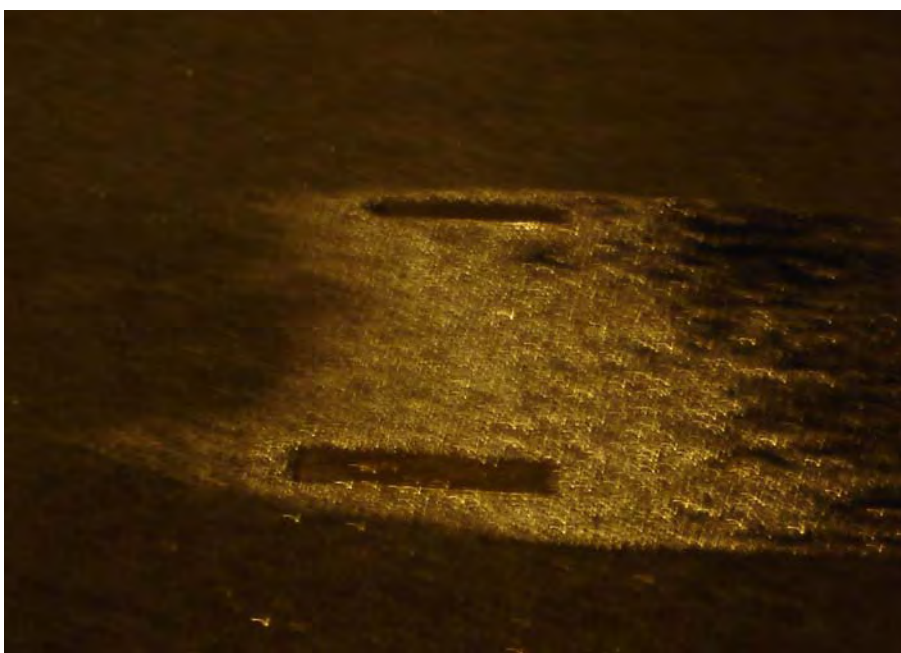
- Färgomslag för symbolen skedde vid för hög vägytetemperatur, cirka +6°C till +8°C
- Färgomslaget var inte distinkt
- Bedömning av våta halkvarnares synbarhet i mörker visade att halkvarnarna som var placerade mellan två belysningsstolpar blev osynliga (svarta i figur 9)
- Egenskaperna hos den halkvarnare som applicerades vid för hög temperatur skilde sig inte nämnvärt från övriga.

*Figur 9 Bild från observation i mörker. De svarta fälten utgör våta halkvarnare.
Foto: Staffan Möller, VTI.*

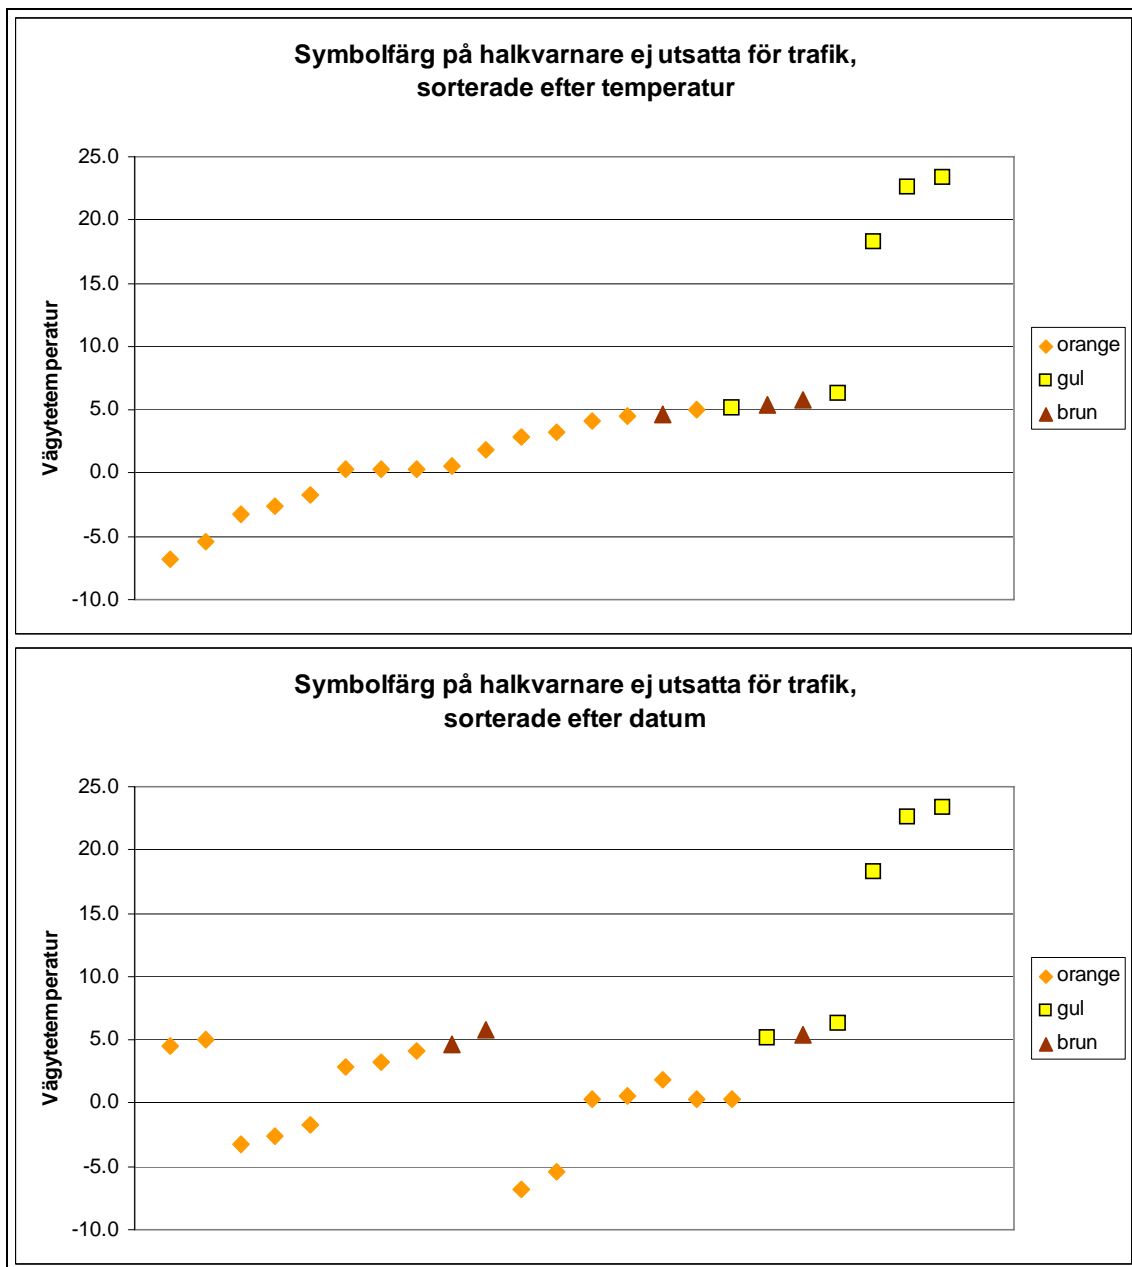
Figur 11 Subjektivt bedömd symbolfärg på halkvarnare ej utsatta för trafik vid 23 observationstillfällen under vintern 2006/2007.

Sammantaget kan sägas att det orange och det gula intervallet skiljer sig åt och att symbolfärgen alltså slår om vid en viss temperatur. Denna temperatur tycks vara cirka +5,0°C. De tre tillfällen vid vilka halkvarnaren bedömts vara brun har varit på busshållplatserna, dvs. ingen på VTI:s bakgård. Vad detta kan bero på är oklart – kanske har halkvarnarna på busshållplatserna utsatts för plogning och saltning och bussar kan ha kört på dem.

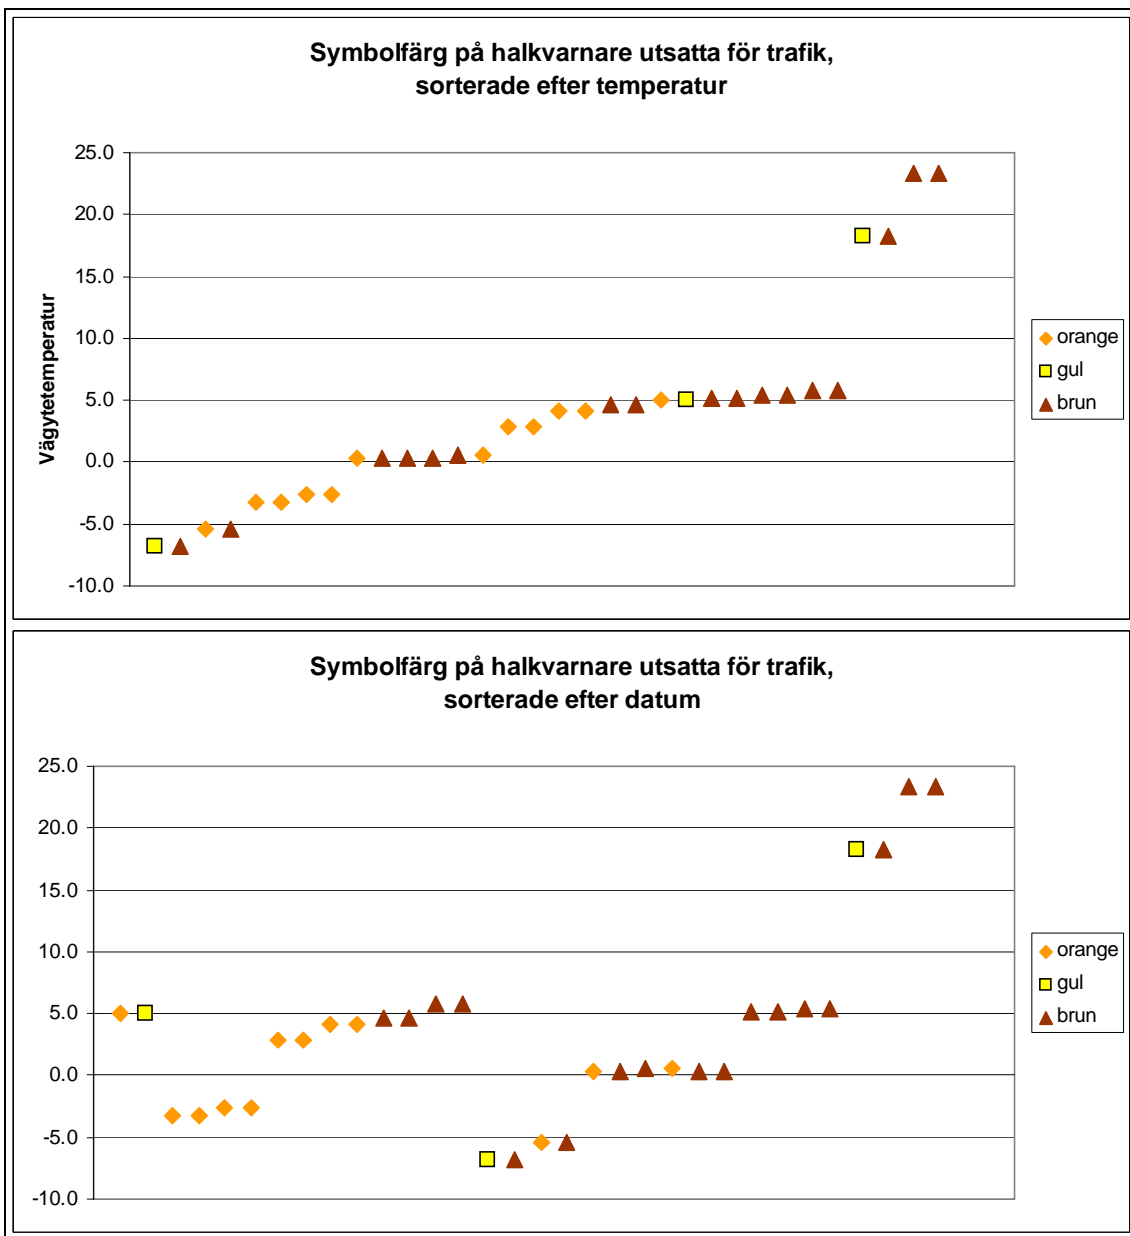
Figur 12 Subjektivt bedömd symbolfärg på halkvarnare utsatta för trafik vid 32 observationstillfällen under vintern 2006/2007.

För de halkvarnare som är utsatta för trafik är det svårare att tolka resultaten. Vid de allra flesta observationstillfällena var symbolen brun, vilket gör att det inte gått att avgöra om ett färgomslag hade skett eller inte. Symbolen var gul i tre fall, vid vitt skilda vägytetemperaturer (-7°C, +5°C och +18°C). Orange symbolfärg fanns vid temperaturer upp till +5,0°C. Nämnas kan också att färgen för den halkvarnare som värmdes för mycket i Bankekind (mellan hjulspår) inte skilde sig från den andra på vägen liggande halkvarnaren (i hjulspår).

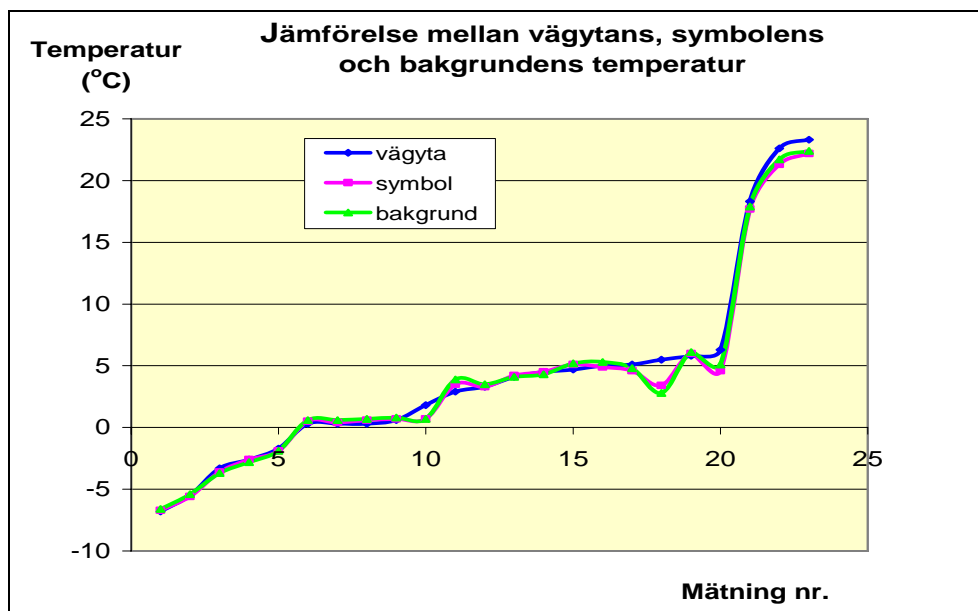
Figur 13 visar en jämförelse av de uppmätta temperaturerna för vägyta, symbol respektive bakgrund på halkvarnarna i fält. I de flesta fall följs kurvorna väl åt, dvs. temperaturerna är desamma på och runt halkvarnaren. När kurvorna avviker från varandra kan dock konstateras att vägytans temperatur nästan alltid är högre än temperaturen på halkvarnaren (symbol och bakgrund).

Figur 13 En jämförelse mellan vägytans, symbolens och bakgrundens temperatur. Mätningarna är sorterade efter stigande vägytetemperatur.

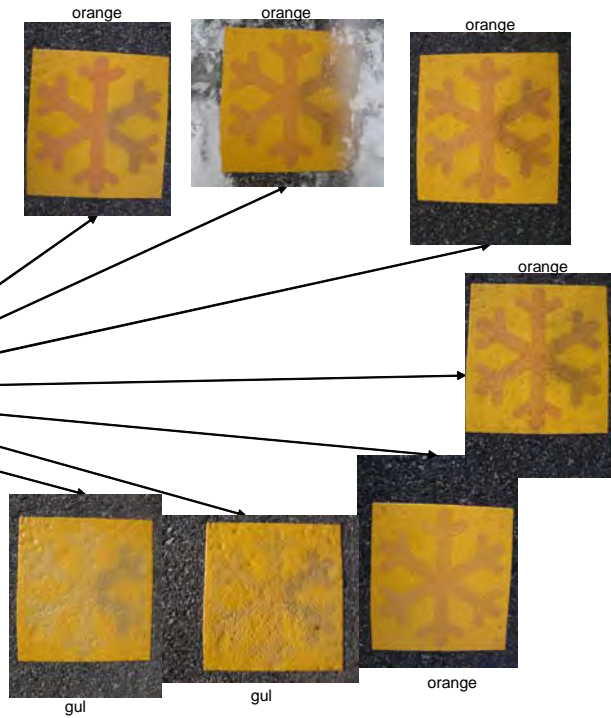
VTI:s bakgård		
Datum	Vägyte-temp. (°C)	Bedömd färg vid obs.tillfälle
06-12-19	-1.7	klart orange
07-02-26	0.3	orange
07-02-05	1.8	orange
06-12-22	3.3	gulbrun/brun
06-12-12	4.5	brun
07-03-26	6.3	gul
07-04-16	22.6	gul

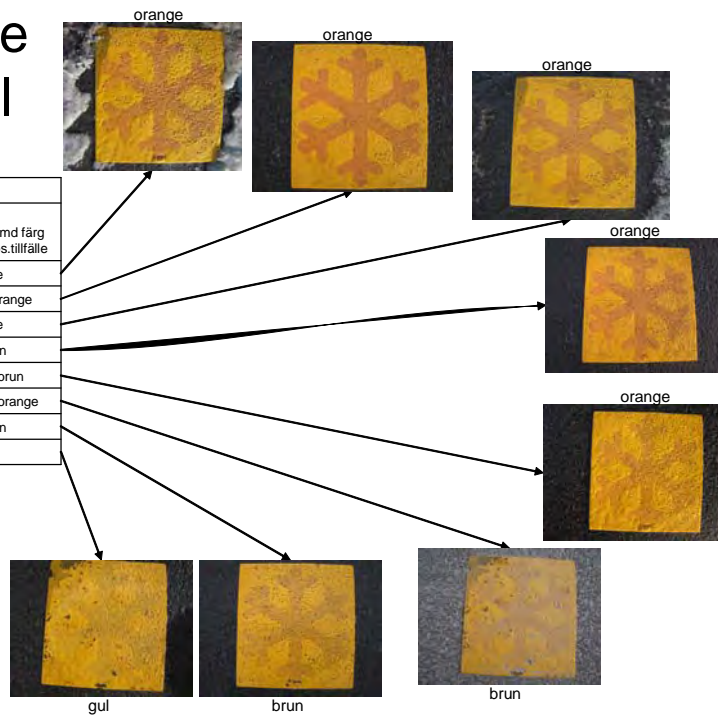
Klockrike busshpl

Klockrike busshällplats		
Datum	Vägyte-temp. (°C)	Bedömd färg vid obs.tillfälle
2007-01-25	-5.5	orange
2006-12-19	-2.6	klart orange
2007-01-26	0.3	orange
2006-12-22	4.1	gulbrun
2006-12-12	5.0	svagt brun
2007-03-26	5.5	svagt orange
2007-01-09	5.8	gulbrun
2007-04-16	18.3	gul

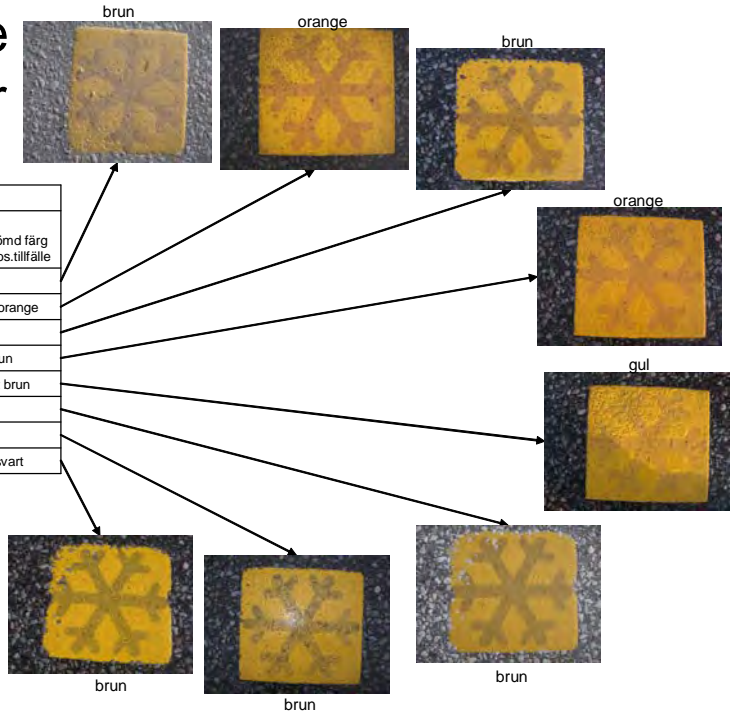
Klockrike i hjulspår		
Datum	Vägyte-temp. (°C)	Bedömd färg vid obs.tillfälle
2007-01-25	-5.5	brun
2006-12-19	-2.6	klart orange
2007-01-26	0.3	brun
2006-12-22	4.1	gulbrun
2006-12-12	5.0	svagt brun
2007-03-26	5.5	brun
2007-01-09	5.8	brun
2007-04-16	18.3	brunsvart

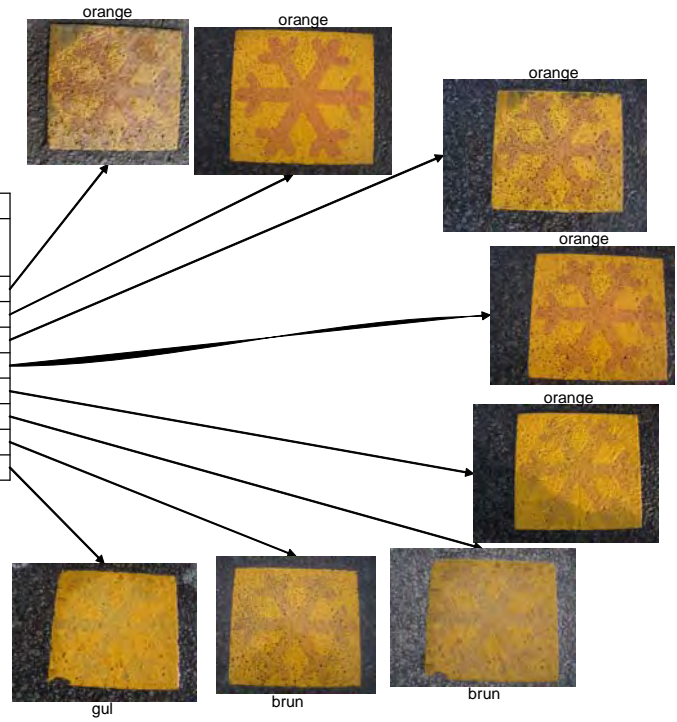
Klockrike mellan hjulspår		
Datum	Vägyte-temp. (°C)	Bedömd färg vid obs.tillfälle
2007-01-25	-5.5	svagt orange (våt)
2006-12-19	-2.6	klart orange
2007-01-26	0.3	orange
2006-12-22	4.1	gulbrun
2006-12-12	5.0	svagt brun
2007-03-26	5.5	svagt orange
2007-01-09	5.8	gulbrun
2007-04-16	18.3	gul

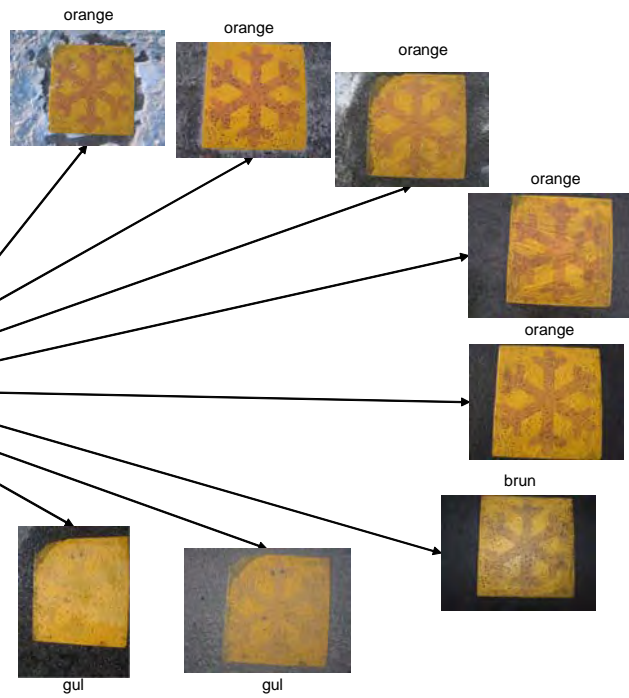
Bankekind busshpl

Bankekind busshällplats		
Datum	Vägyte-temp. (°C)	Bedömd färg vid obs.tillfälle
2007-01-25	-6.8	orange
2006-12-19	-3.3	orange
2007-02-26	0.3	orange
2007-02-05	0.6	orange
2006-12-22	2.9	gulbrun
2007-01-09	4.7	gulbrun
2007-03-26	5.1	svagt orange
2007-04-16	23.3	gul

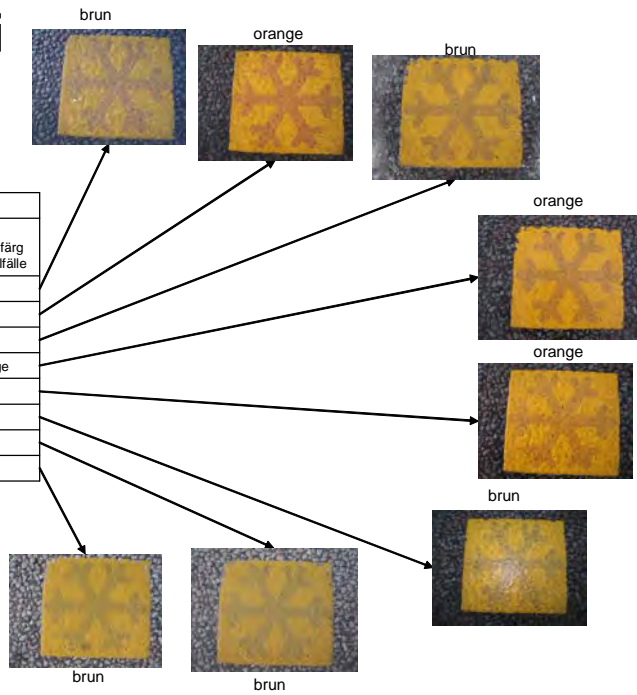
Bankekind i hjulspår		
Datum	Vägyte-temp. (°C)	Bedömd färg vid obs.tillfälle
2007-01-25	-6.8	brun
2006-12-19	-3.3	orange
2007-02-26	0.3	brun
2007-02-05	0.6	brunorange
2006-12-22	2.9	gulbrun
2007-01-09	4.7	gulbrun
2007-03-26	5.1	brun
2007-04-16	23.3	brun

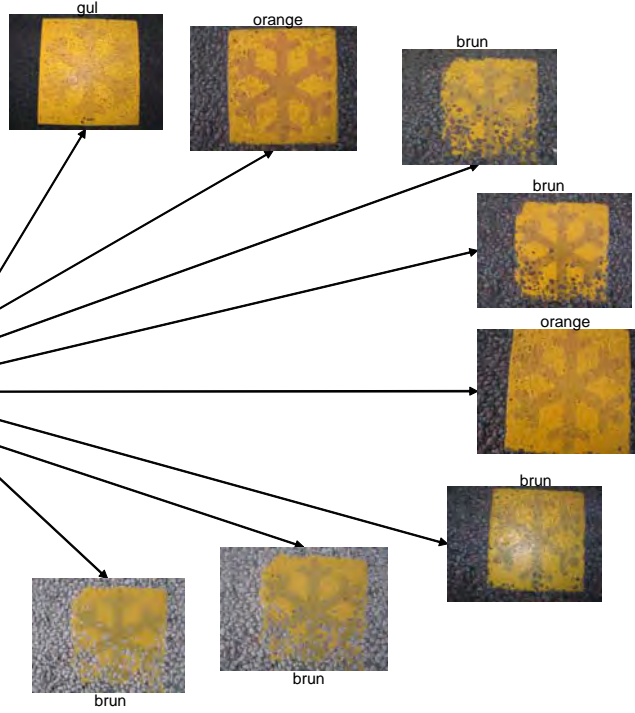
Det visade sig vara svårt att applicera halkvarnarna precis i och mellan hjulspår. Detta visas i bilaga D, där t.ex. placeringen vid Bankekind mellan hjulspår inte har blivit helt riktig.

Enligt appliceringsmanualen (se bilaga E) skulle halkvarnaren värmas upp tills materialet blev flytande, vid omkring 200°C. Detta lyckades för samtliga halkvarnare utom en, nämligen halkvarnaren mellan hjulspår i Bankekind som applicerades vid cirka 240°C.

Bankekind mellan hjulspår		
Datum	Vägyte- temp. (°C)	Bedömd färg vid obs.tillfälle
2007-01-25	-6.8	brun
2006-12-19	-3.3	orange
2007-02-26	0.3	brun
2007-02-05	0.6	brun
2006-12-22	2.9	gulbrun
2007-01-09	4.7	gulbrun
2007-03-26	5.1	brun
2007-04-16	23.3	brun
