VTI notat 3-2002

# Tillståndsuppföljning av observationssträckor

Datainsamling, lägesrapport 2002-02

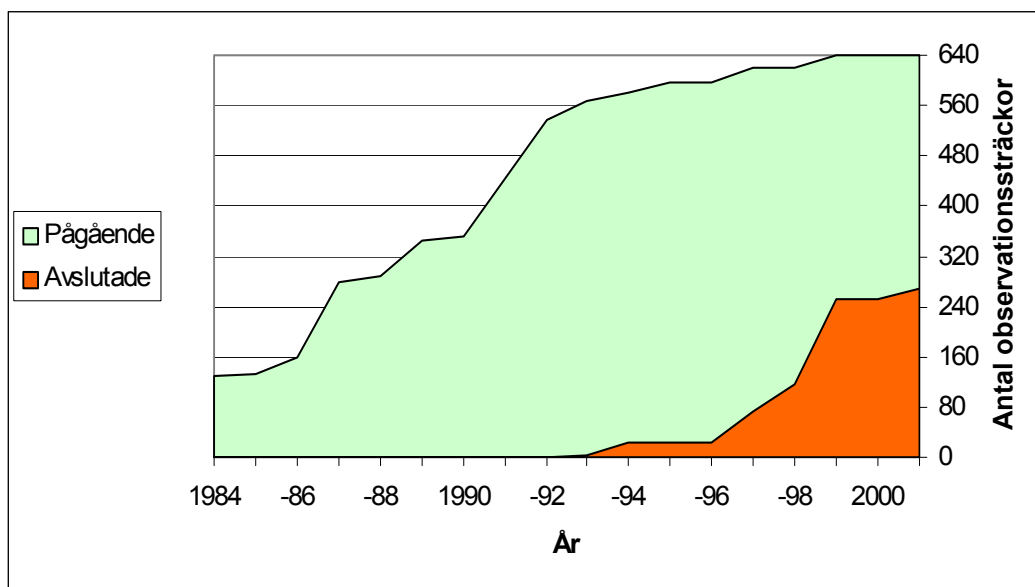
**Diagram 1** Pågående respektive avslutad uppföljning av observationssträckor för åren projektet har pågått.

Uppföljningsarbetet påbörjades 1984 på ett begränsat antal observationssträckor. Under årens lopp har antalet utökats kontinuerligt och uppgår, vid årsskiftet 2001/2002, till 639 st. fördelade över 64 objekt. Dock har uppföljningen avslutats på ett antal under de senaste 8 åren, *Diagram 1*. Under år 2002 kommer 36 objekt att fortfarande vara vid liv. Två objekt, Eskilstuna (vajermittträcke införes) och Bollnäs (urgrävningar bitvis på endast tre kvarvarande sträckor), avslutades vid årsskiftet 2001/2002. Noteras bör att förbifart Lindesberg numera har 50 som vägnummer istället för 60. Placering av objekten och deras namn samt antal ingående sträckor framgår av *Figur 1*.

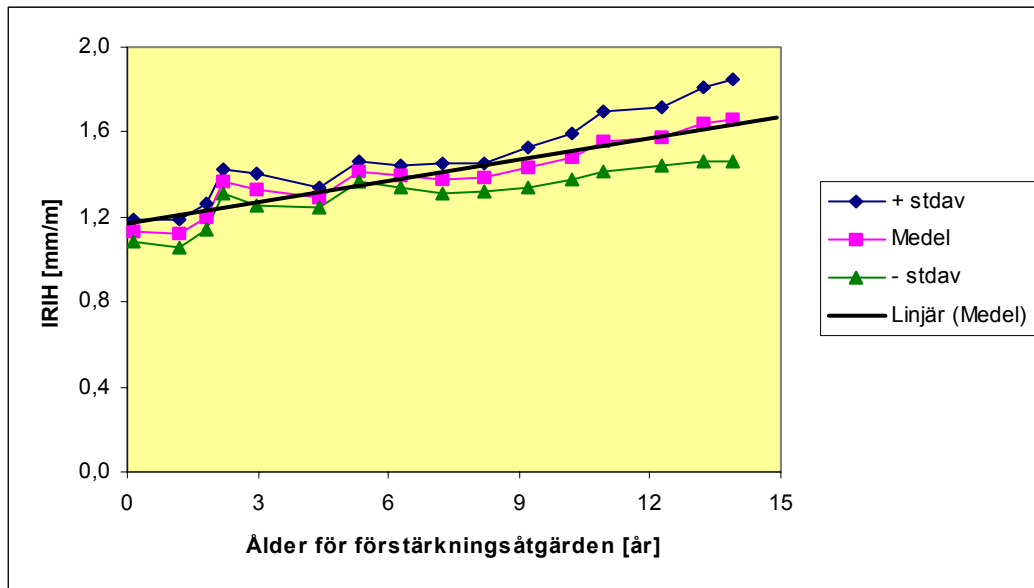
## 2.1.2 IRIH

Om ökningen av IRIH antas vara linjär, kan den beskrivas enligt formeln:

$$\text{IRIH} = 0,034 * \text{år} + 1,1655 \quad (R^2 = 0,889)$$

IRIH = International Roughness Index i höger hjulspår

år = vägens ålder sedan förstärkningsåtgärden

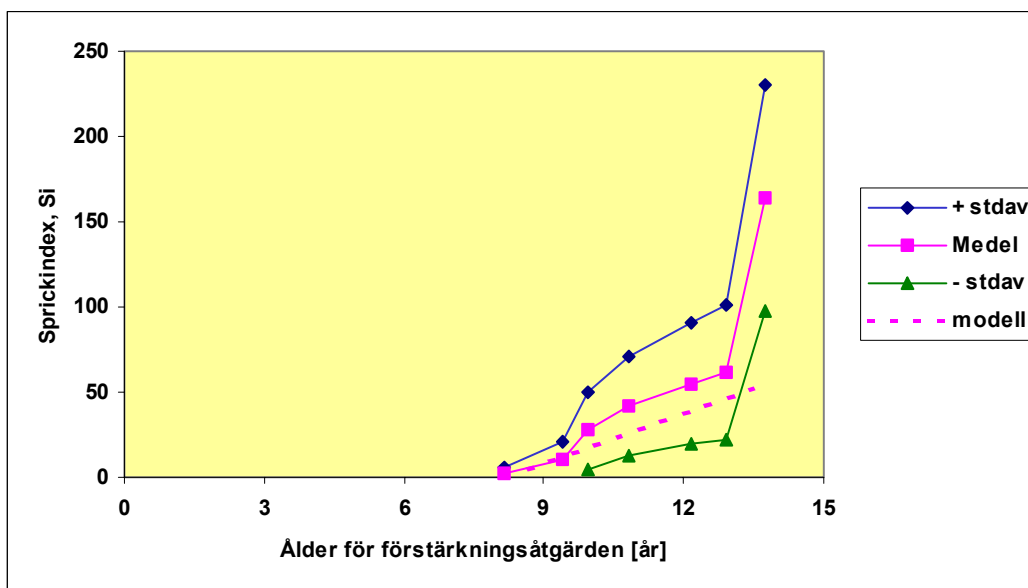
## 2.2 Tillståndsbedömning – Belastningsskador

De första belastningsbetingade skadorna upptäcktes på hösten 1994 när vägen trafikerats i drygt sju år. Då uppvisade en av de sex sträckorna sprickor i spår. Två år senare var alla sträckor skadade. Om nedbrytningsmodellerna som redovisas i VTI meddelande 916 – 2001 används bör sprickindex fem uppnås efter 8,68 +/- 1,35 år och spricktillväxten vara 10 per år. Alltså mycket bra överensstämmelse mellan modell och verklighet.

Sprickindex beräknades enligt:

$$Si = 2 * Kr + LSpr + TSpr$$

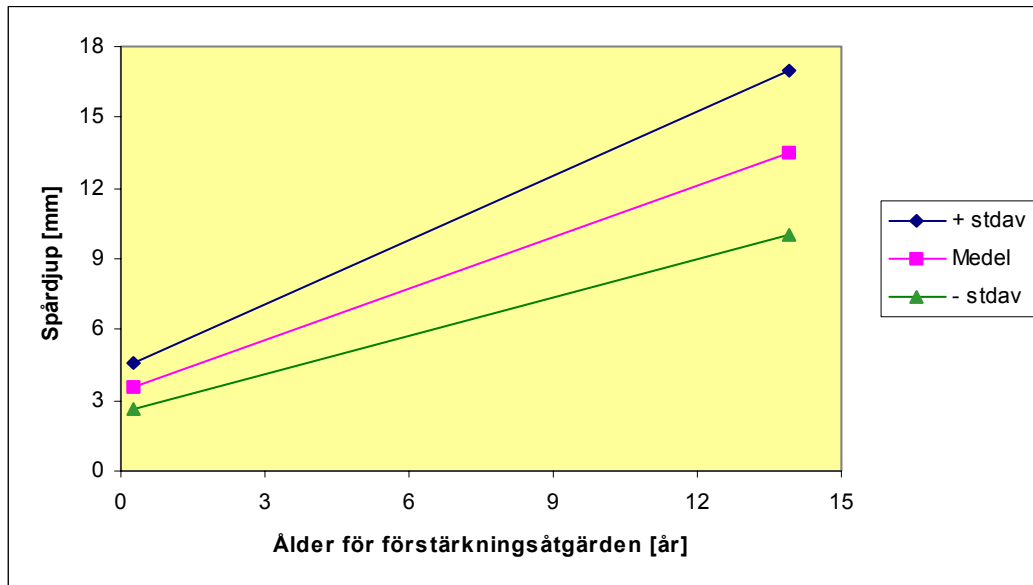
### 2.3 Tvärprofilmätning – Spårdjup

Medelavståndet mellan spåren, på våren år 2001, var 1,88 m vilket visade att den största anledningen till spårbildning har varit den tunga trafiken.

Om ökningen av spårdjupet antas vara linjär, kan det beskrivas enligt formeln:

$$\text{SPÅR} = 0,726 * \text{år} + 3,391$$

år = Vägens ålder sedan trafikpåsläpp
