Alternativa typer av utmärkning vid vägarbete på motorväg

En jämförande studie

Sara Nygårdhs

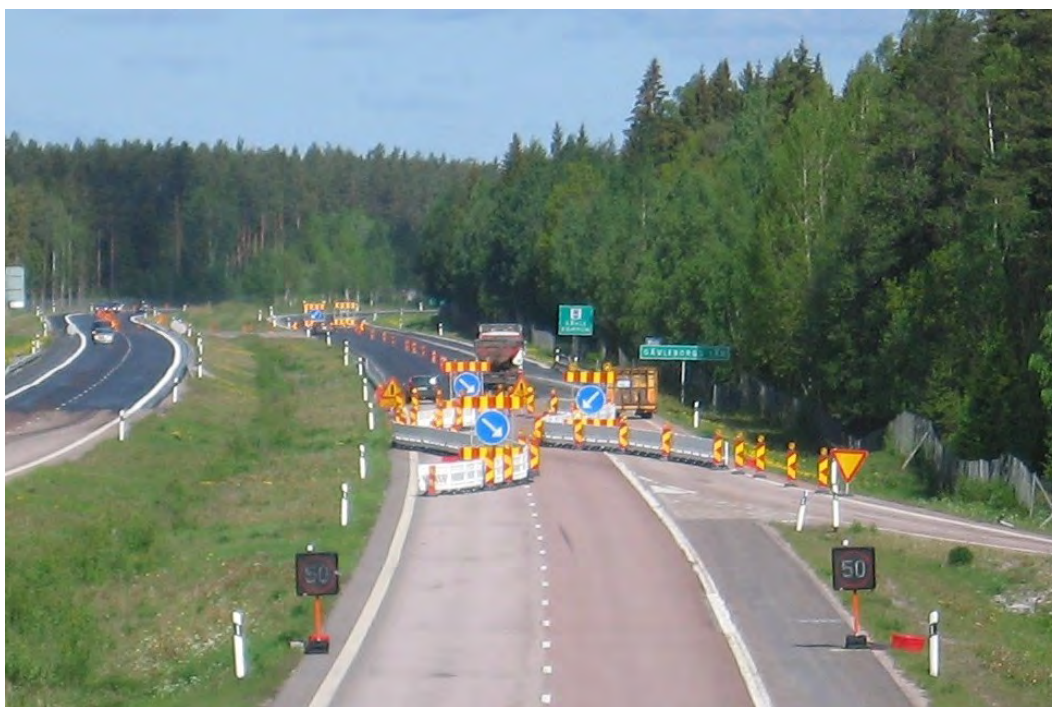
Figur 1 Foto över en del av vägarbetsområdet. Här med utrustning i form av VMS, sidomarkeringsskärmar med pilmönster, rinnande ljus samt vita plaststaket.

En schematisk bild över vägarbetsområdets början samt mätpunkterna för hastighet ges i Figur 2 vilken kan jämföras med Figur 1 som visar ett foto över en del av sträckan. Observera att positionen för M4 inte stämmer på den schematiska bilden, eftersom avståndet mellan chikanens slut och övergången är mycket längre i verkligheten än på denna bild. Dessutom är det meningen att trafiken endast ska nyttja vänster körfält fram till övergången.

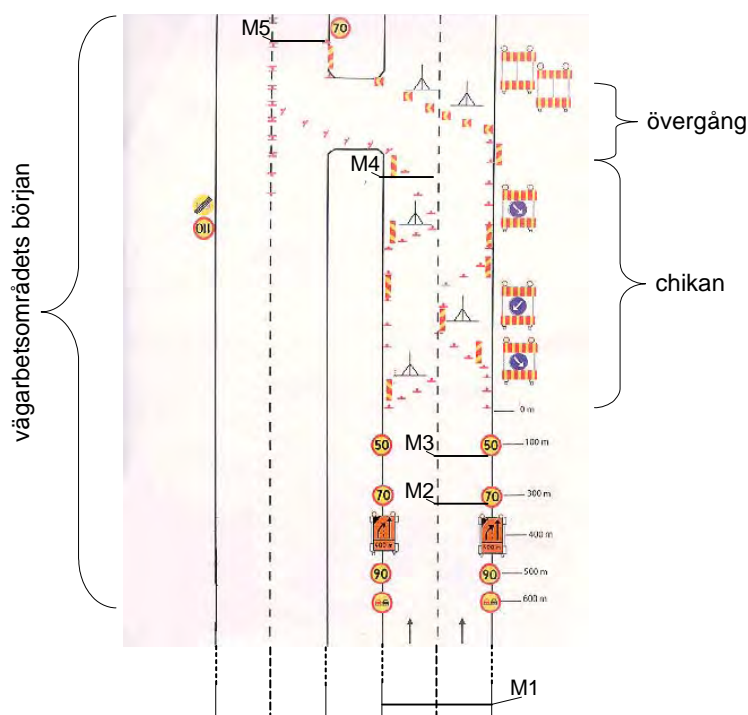
Figur 2 Schematisk bild över vägarbetsområdets början, med mätpunkterna M1–M5 markerade. Observera att mätpunkt M4 var i vänster körfält efter chikanen men vid inledningen av en längre sträcka med trafik i detta körfält än vad bilden visar innan övergången.

Observera således att de fyra uppställningarna har testats med samma trafikanordningsplan och med samma mätpunkter, enligt Figur 2.

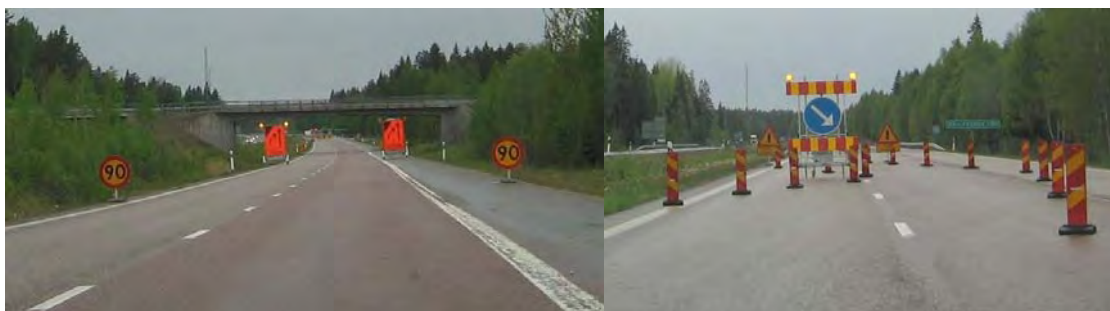
Figur 3 Uppställning 1: K.

Den första typen av uppställning som testades var den konventionella typ som ofta används på motorväg i Sverige idag. Alla skyltar är fasta med retroreflekterande folie och sidomarkeringsskärmarna är de konventionella med snedställt mönster. Ovanpå varje anordning med påbjuden körbana (vit pil mot blå bakgrund) i chikanen blinkar två gula ljus parallellt (se Figur 3).

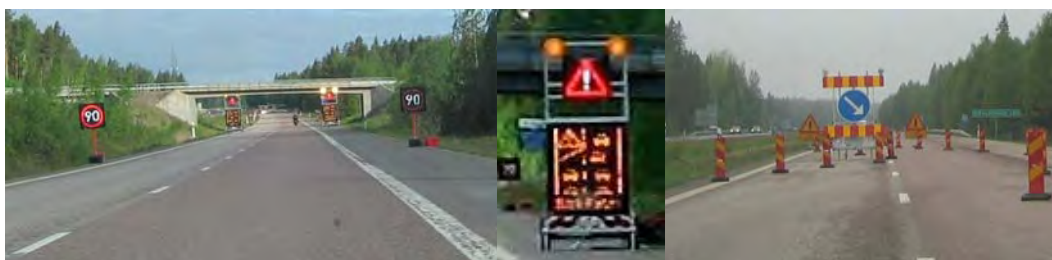
Figur 4 Uppställning 2: VMS.

Den andra typen av uppställning innebar att hastighetsbegränsningsskyltarna samt vägmärkena ”förbud mot omkörning” var utförda som variabla meddelandeskyltar (VMS) samt att de två orange skyltarna ”körfält upphör” ersatts med motsvarande VMS med rörliga bilar samt varning för annan fara (se mittenfotot i Figur 4). Radar som noterade hastigheten ungefär vid skyltarna för 70 km/h satt monterade på vardera hastighetsbegränsningsskylt för 50 km/h. Om den noterade hastigheten översteg 50 km/h blinkade 50-skyltarna. På förmiddagen under mät dagen användes en felaktig (för långsam) blinkfrekvens på 50-skylten. Denna ändrades dock till eftermiddagen till 6,7 Hz. I fortsättningen avser beteckningen ”VMS” uppställningen med denna blinkfrekvens.

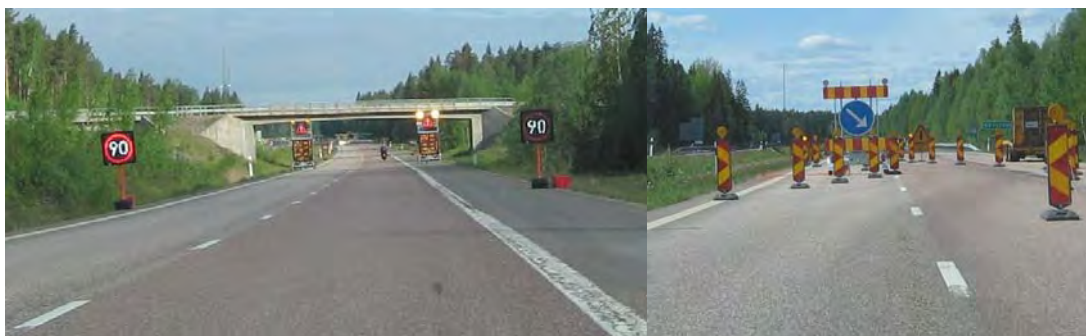
Figur 5 Uppställning 3: SK.

Denna uppställning innebar väsentligen samma som i uppställning 2. Dock hade de 20 sidomarkeringsskärmar en alternativ utformning med pilmönster på höger och vänster sida genom chikanen (se Figur 5). Dessutom användes rinnande ljus monterade ovanpå sidomarkeringsskärmarna genom chikanen, vilka var synkroniserade så att de rann med samma hastighet på bägge sidor. De gula lyktorna ovanför anordningen med skylten ”påbjuden körbana” i chikanen var dock släckta.

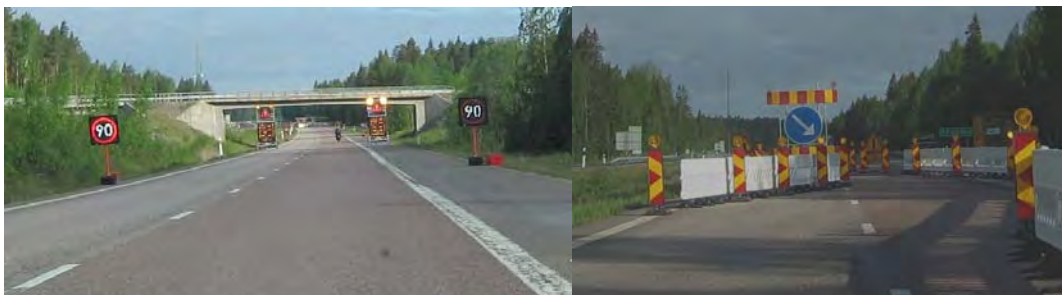
Figur 6 Uppställning 4: ST.

Uppställning 4 innebar samma som i uppställning 3, dock kompletterat med vita plaststaket i chikanen (se Figur 6).

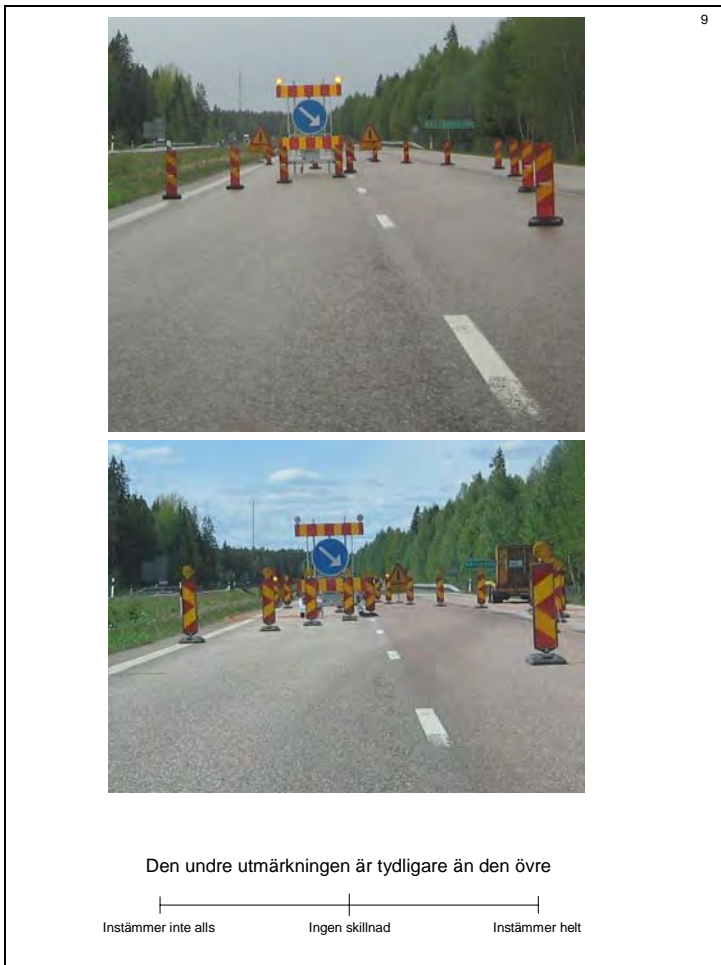
Figur 7 Exempel på ett par av foton som försökspersonerna fick i uppgift att jämföra. Här visas överst uppställning 1 (K) och underst uppställning 3 (SK) i position 3.

Försökspersonerna förevisades sammanlagt 26 par av bilder på A4-papper (för exempel se Figur 7).

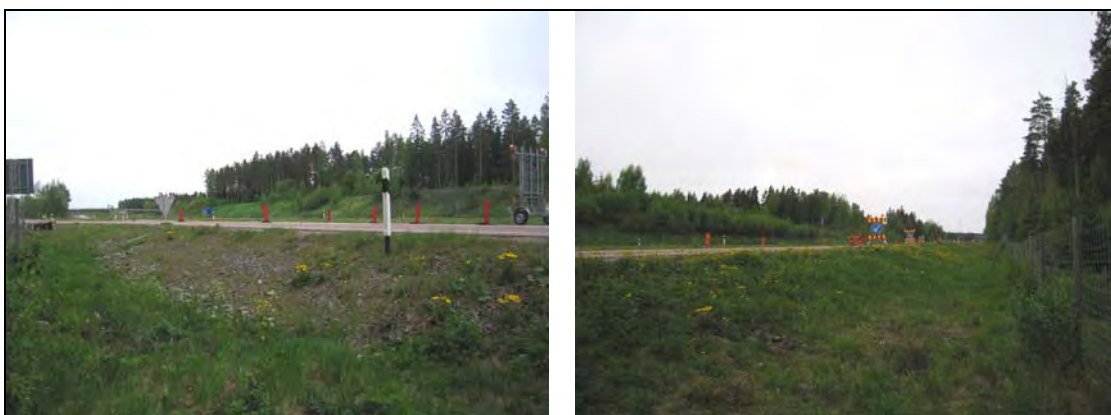
Figur 8 Foton tagna från observationsplatsen i diket. Till vän: början av chikanen. Till hö: mitten av chikanen.

Platsen för observationerna var densamma vid alla tillfällena och foton tagna från denna plats, i båda riktningar, återfinns i Figur 8. Det visade sig vara svårt att se bromsljusen innan fordonen kommit in i chikanen varför endast bromsljuständning mellan den första och andra chikanpilen användes. Dessa observationer måste anses vara endast deskriptiva. Störningar förekom kontinuerligt i form av varierande trafikintensitet, bitvis regn, dimma, vägarbetare som uppehöll sig i omedelbar närhet av chikanen, att observationerna inte utfördes vid exakt samma tider på dygnet, att observatörens uppmärksamhet varierat samt att skarpt solsken kan ha medverkat till reflexer i bakljusen som uppfattats av observatören som bromsljus.

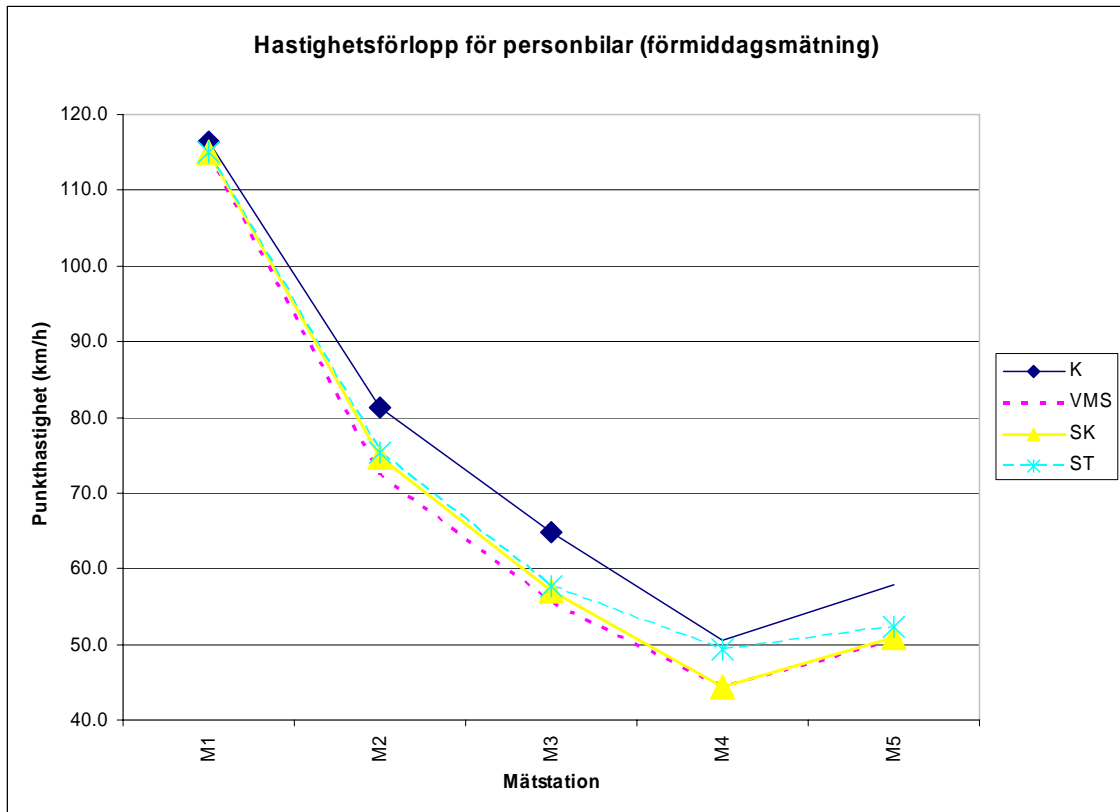
Figur 9 Hastighetsförlopp för personbilar. Data från förmiddagsmätningar inklusive predicerade data för K i M4 och M5 samt predicerade data från eftermiddagsmätning för VMS.

Figur 9 och Figur 10 visar hastighetsförlopp från förmiddagsmätningar för personbilar respektive lastbilar och bussar. Även här är data predicerade enligt tidigare resonemang (i graferna har predicerade data utmärkts genom att brytpunkter inte har markerats). Av symmetriskäl skulle hastighetsförloppet vara detsamma, men med en något annorlunda skala, om istället data för eftermiddagsmätningarna redovisats i diagrammen.

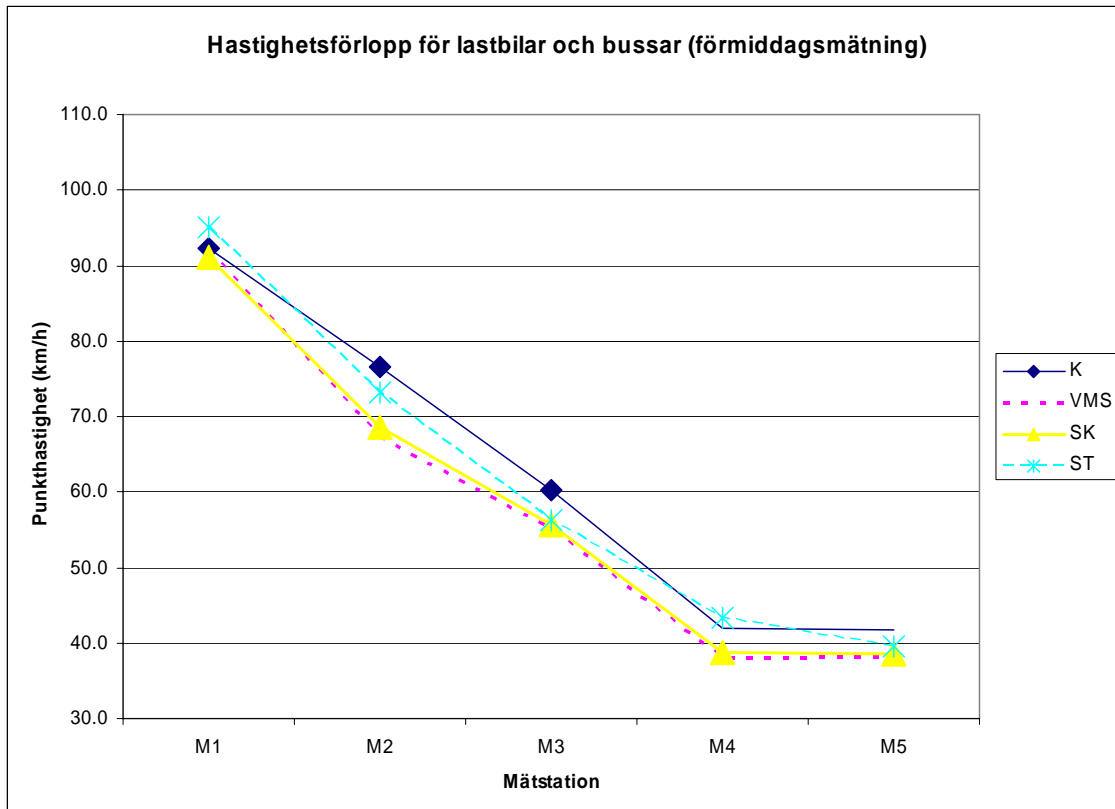
Figur 10 Hastighetsförlopp för lastbilar och bussar. Data från förmiddagsmätningar inklusive predicerade data för K i M4 och M5 samt predicerade data från eftermiddagsmätning för VMS.

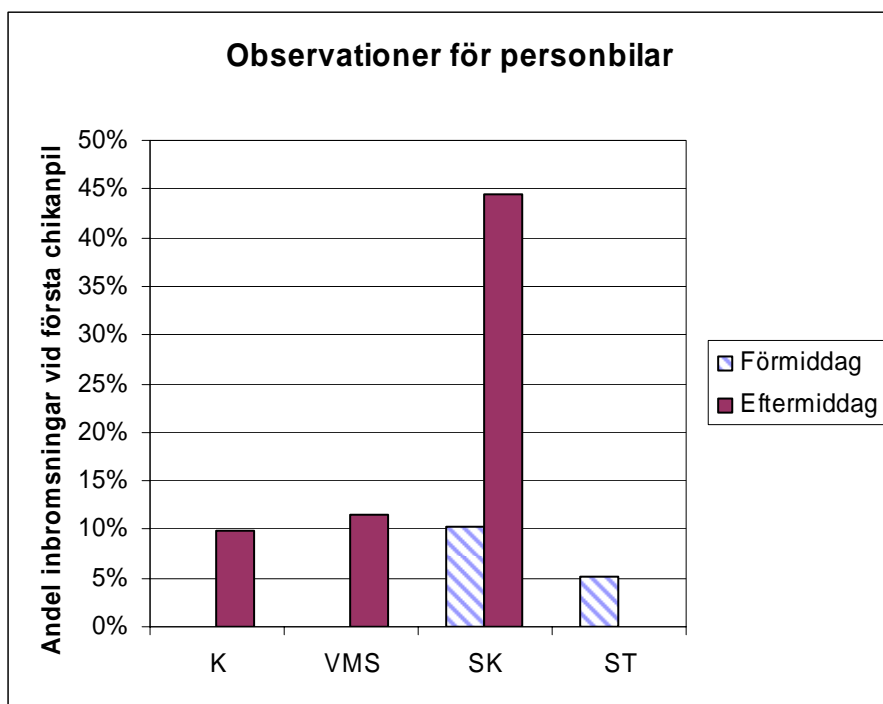
Figur 11 Resultat från observationer av personbilar under för- och eftermiddag för de olika uppställningarna.

Resultaten i Tabell 8, Figur 11 och Figur 12 är något osäkra pga. att det under observationerna vid uppställningen ST var svårt att se bromsljusen på personbilar eftersom det vita plaststaketet skymde (se Figur 13). Vid skarpt solsken kan det även ha hänt att solen reflekterades i bromsljusen vilket ledde till felaktig notering i observationsprotokollet. Observationstiderna var dessutom olika både vad gäller längd och tid på dygnet.

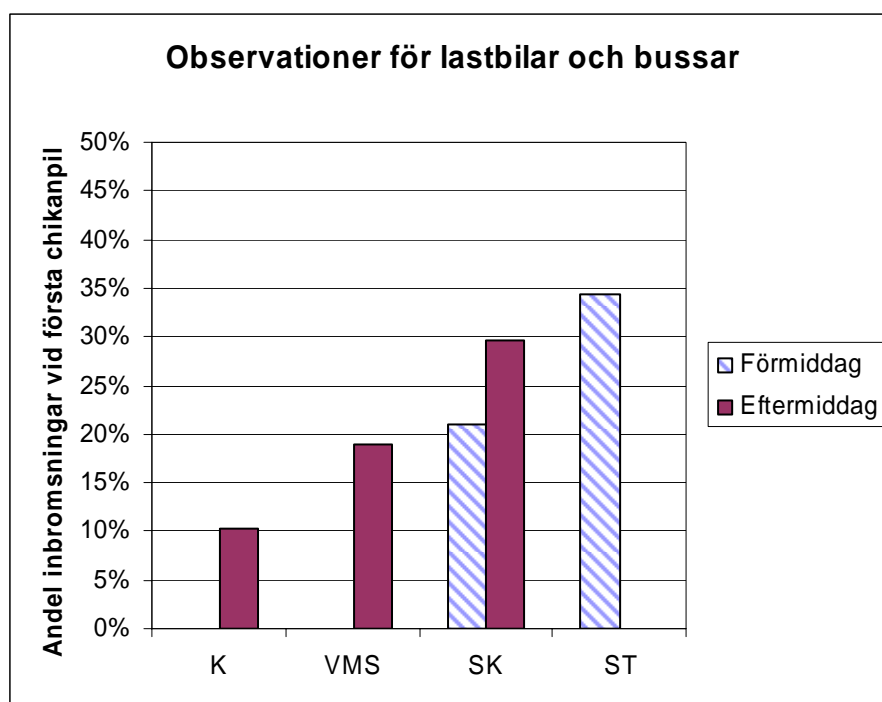
Figur 12 Resultat från observationer av lastbilar och bussar under för- och eftermiddag för de olika uppställningarna.

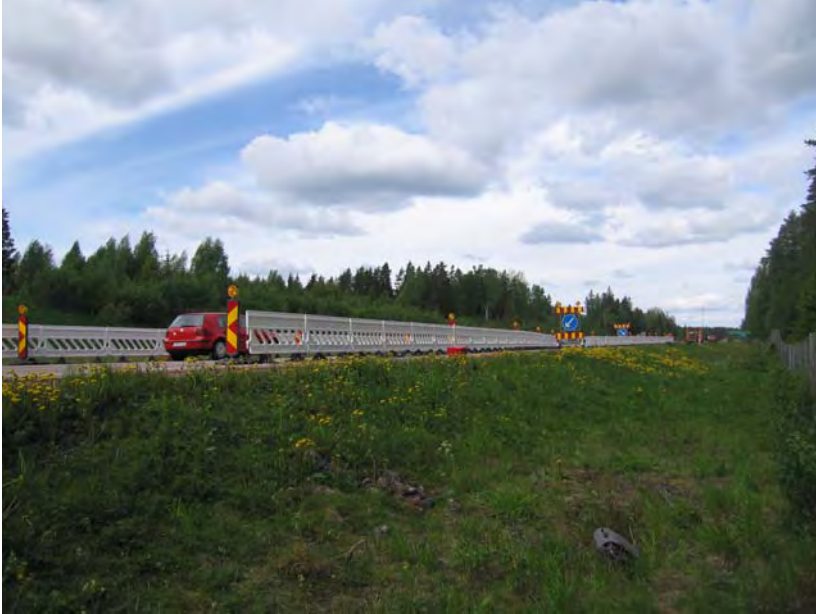
Figur 13 Det var svårt att se bilarnas bromsljus då de kört in bakom de vita plaststaketen i chikanen vid uppställning ST.

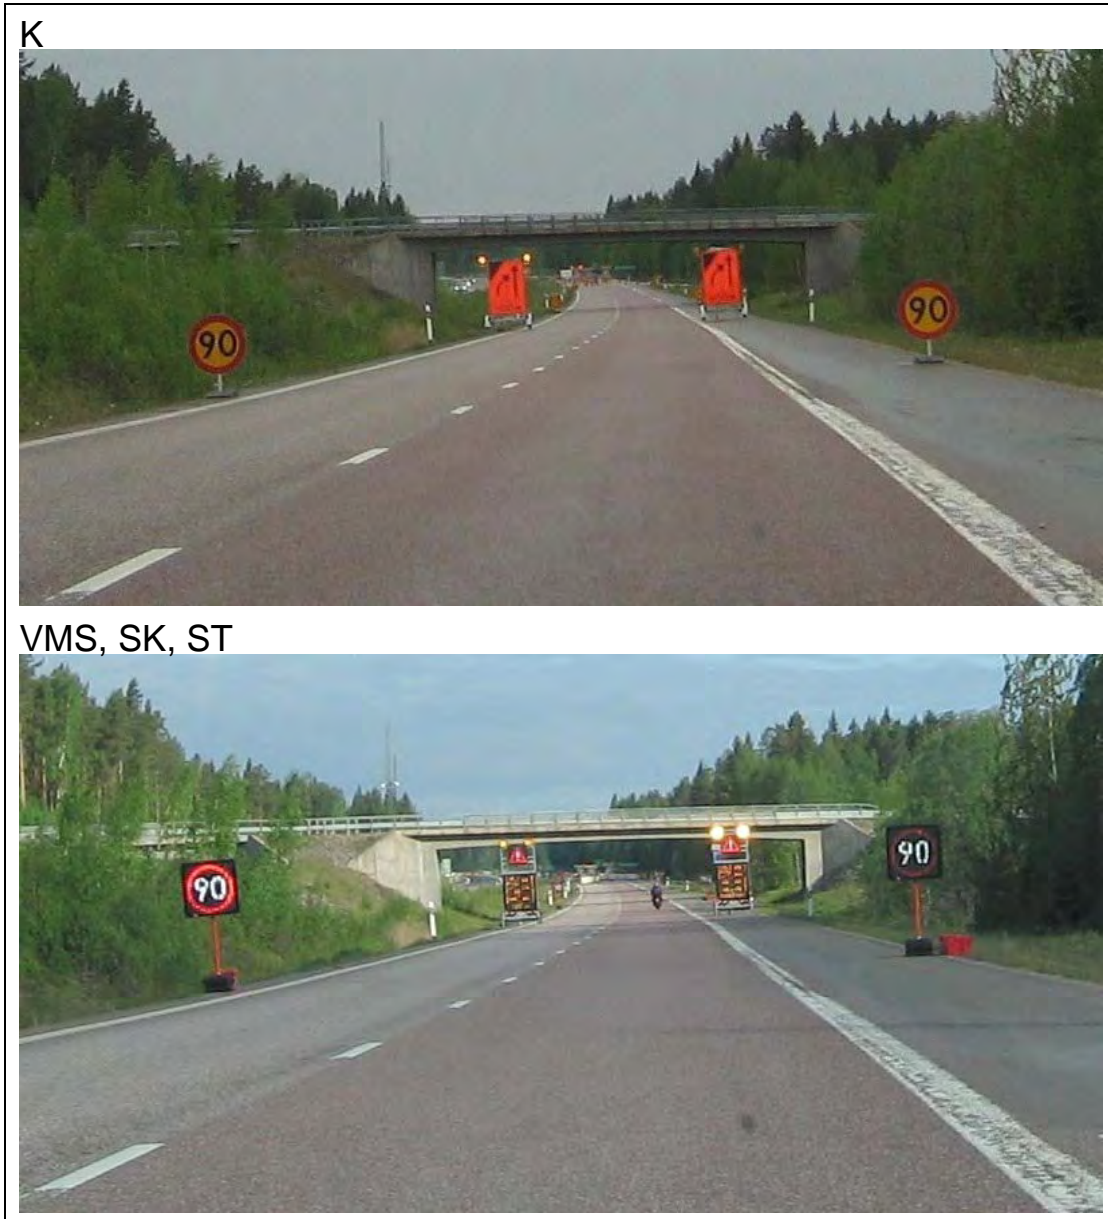
Figur 14 Foton tagna i position 1, strax före hastighetsbegränsningen 90 km/h, och som jämfördes mot varandra.

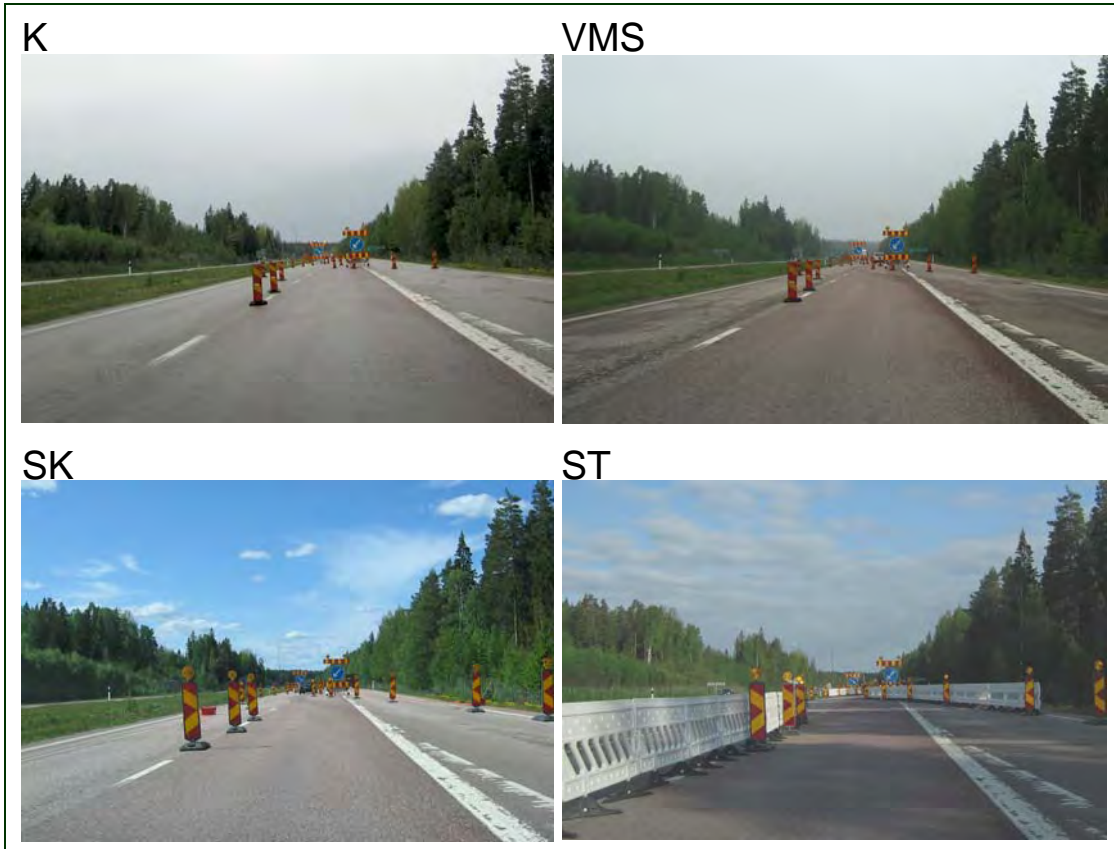
Figur 15 Foton tagna i position 2, vid första chikanpilen, och som jämfördes mot varandra parvis i alla kombinationer.

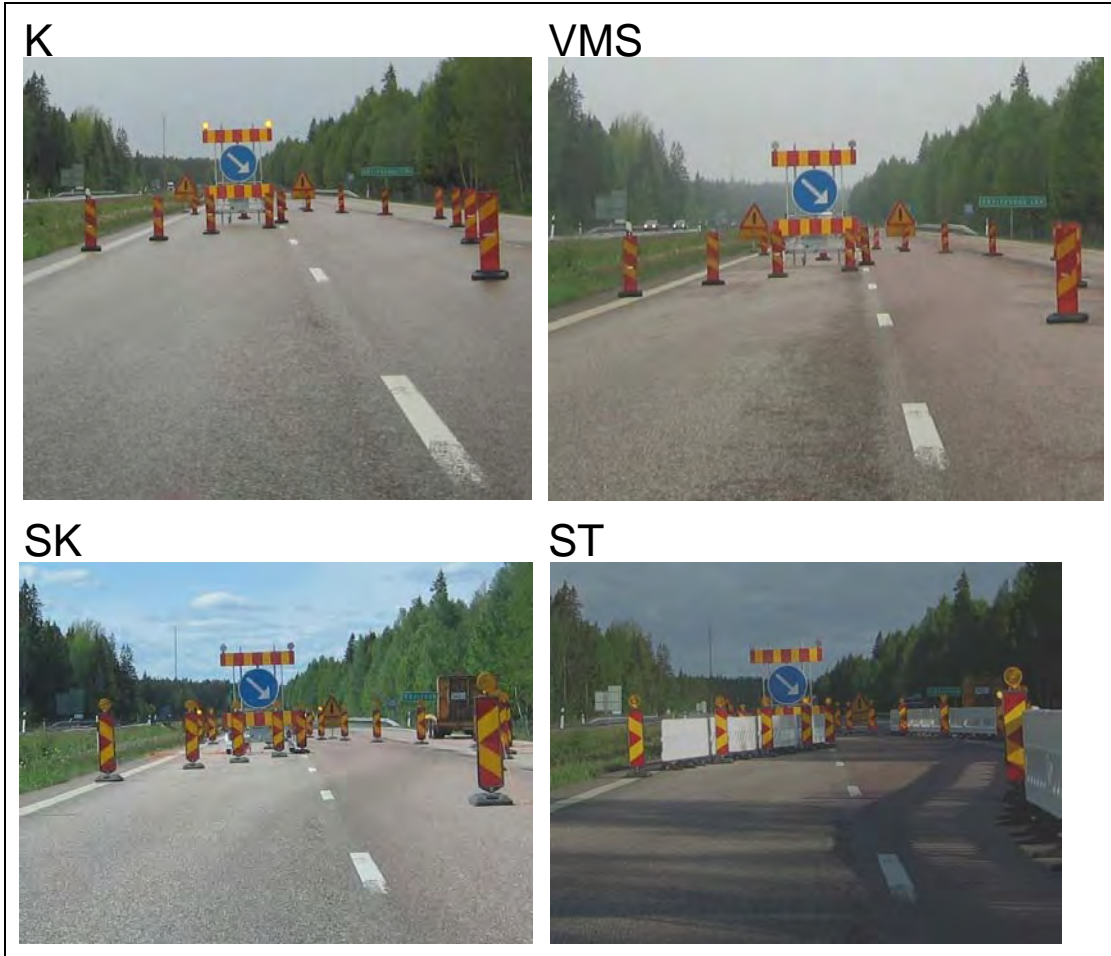
Figur 16 Foton tagna i position 3, vid andra chikanpilen, och som jämfördes mot varandra parvis i alla kombinationer.
