Krockprov av eftergivlig bullerskärm

Ylva Matstoms

av Ylva Matstoms
VTI
581 95 Linköping

Crash tests of a non-rigid noise barrier

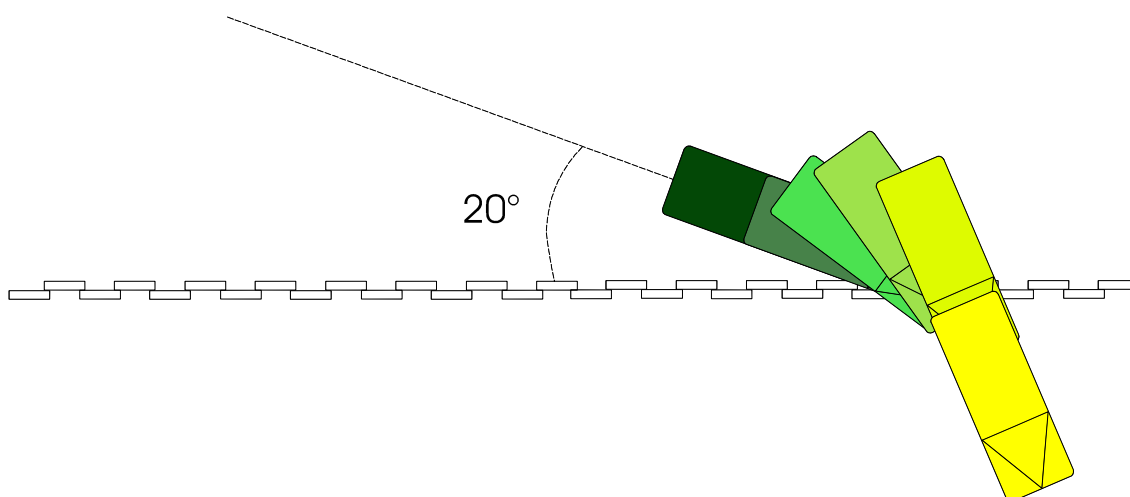
Figur 8 Schematisk bild över bilens rörelse under provet (från mörkgrön till gul).

Bilen träffar planket i 20° vinkel och är centrerad mot de nedgjutna plattstålen. Vid kollisionen hejdas bilen betydligt mot plattstålen och vrider samtidigt bakändan åt vänster. När bilen tagit sig över de deformerade plattstålen passerar den igenom skärmen och stannar omedelbart bakom den. Ett par sektioner av skärmen lossnar. Den ena sektionen kanar drygt fem meter innan den faller och den andra faller delvis över bilen, dock bara med marginella plåtskador som följd. Den del av skärmen som bilen träffar slås i bitar som flyger i väg i framåt (från bilen räknat). Plankbitarna flyger relativt långt, den mest avlägsna biten hittas nästan 50 m bort.

Ingångshastighet	70,3 km/h
Ingångsvinkel	20°
Bil	Ford Fiesta
Påkörningspunkt (räknat från den främsta vertikala regeln)	7,6 m
Fordonets position efter prov (räknat från den främsta vertikala regeln)	3,8 m (vänster bakhörn invid planklinjen)
Avstånd till mest avlägsna större del (räknat från påkörningspunkt)	41 m bort i längdriktningen och 30,6 m bort vinkelrätt från planket. (Klass A enligt EN 1794-2:2003 annex B)
Dominerande skador på fordonet efter prov	fronten intryckt intill hjulhusen, motorhuven bucklig men kupén intakt. Mindre slagmärken efter islag med virket vid ovankanten på vindrutan
Skador på bullerskärmen efter prov	7m, eller tre sektioner, helt bortrivna

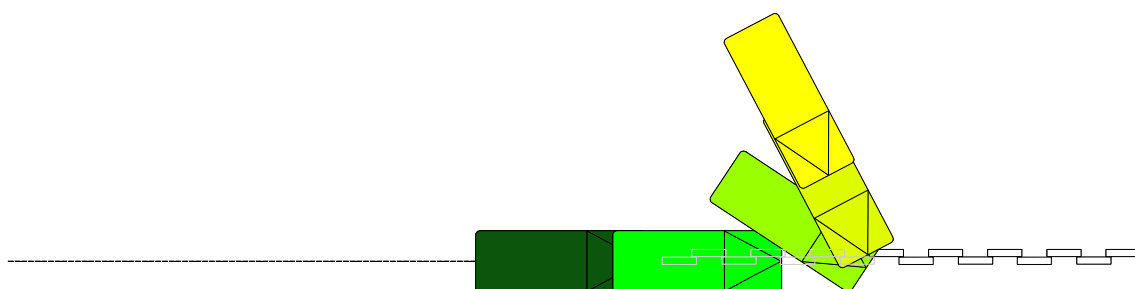
Figur 13 Schematisk bild över bilens rörelse under provet (från mörkgrön till gul).

Bilen träffar änden på skärmen centralt och fortsätter i princip rakt fram genom skärmen tills bilen retarderat så kraftigt att den inte förmår splittra skärmen ytterligare, varpå bilen vrider över bakändan åt vänster och backar ifrån skärmen snett bakåt åt vänster. Samtliga plankor som lossnar från planket flyger uppåt/framåt i en solfjäderformad plym och den mest avlägsna delen hamnar 32 m bort.

Ingångshastighet	100,6 km/h
Ingångsvinkel	0°
Bil	Ford Fiesta
Påkörningspunkt (räknat från den bakersta vertikala regeln)	0 m
Fordonets position efter prov (räknat från påkörningspunkten)	4,0 m framför påkörningspunkt och 1,48 m vinkelrätt ut från planket i riktning mot "körbanan"
Avstånd till mest avlägsna större del (räknat från påkörningspunkten)	31,8 m bort i längdriktningen och 7,9 m bort vinkelrätt från planket. (Klass A enligt EN 1794-2:2003 annex B)
Dominerande skador på fordonet efter prov	Hela fronten är intryckt, motorhuven ordentligt bucklig. Framrutan är sprucken i småbitar som dock hålls samman av lamineringen. Kupén är i övrigt intakt.
Skador på bullerskärmen efter provet	5,6 m helt bortrivna

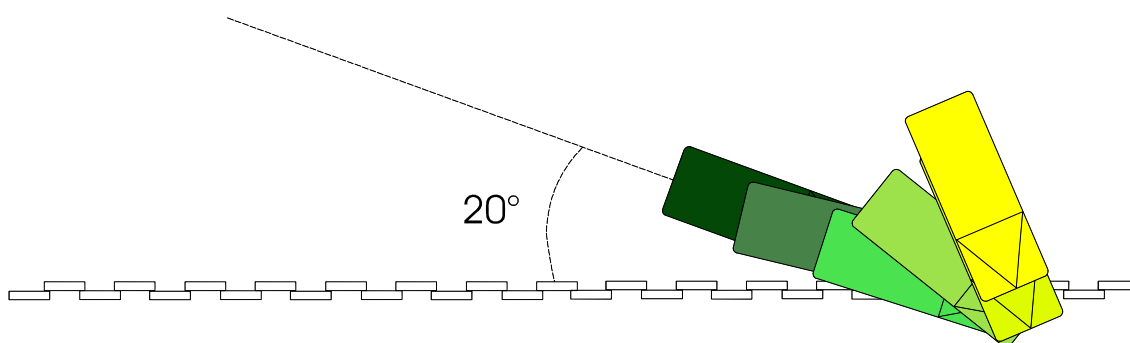
Figur 18 Schematisk bild över bilens rörelse under provet (från mörkgrön till gul).

Detta prov är i grunden detsamma som i prov 1 men bullerskärmen är ordentligt uppstapad i längsled samt, till följd av de båda tidigare påkörningarna, väsentligt kortare. Även i detta fall träffar alltså bilen planket i 20° vinkel och är centrerad mot plattstålen i ett fundament. Vid kollisionen hejdas bilen betydligt mot fundamentet och vrider samtidigt bakändan åt vänster. Så långt betar sig bilen likadant som i prov 1 men bilen kommer aldrig över fundamentet utan fortsätter vridningen runt det samtidigt som högersidans hjul lättar från marken så att bilen lutar i ca 30° vinkel. Bilen drar sig sedan något bakåt och faller ner på alla fyra hjulen igen varefter den slutgiltigt stannar. Plankbitarna hamnar på båda sidor om planket och den mest avlägsna delen hamnar 9 m bort vilket är avsevärt kortare än i prov 1. Bullerskärmen är bara fyra sektioner lång i detta prov så det möjligt att bullerskärmen blivit väl styv jämfört med vad en normalt monterad, men mycket lång skärm hade varit.

Ingångshastighet	70,2 km/h
Ingångsvinkel	20°
Bil	Nissan Micra
Påkörningspunkt (räknat från den bakersta vertikala plankan)	2,0 m
Fordonets position efter prov (räknat från den bakersta vertikala regeln)	6 m (höger front över planklinjen)
Avstånd till mest avlägsna större del (räknat från påkörningspunkt)	6,9 m bort i längdriktningen och 6,8 m bort vinkelrätt från planket. (Klass A enligt EN 1794-2:2003 annex B)
Dominerande skador på fordonet efter prov	Det är framförallt höger front som är skadad även om motorhuven delvis lossnat. Uppe i högra hörnet på vindrutan är rutan krossad med långa sprickor som går över väsentliga delar av rutan. Rutan hålls dock samman av lamineringen.
Skador på bullerskärmen efter prov	5,15 m, eller tre sektioner, helt bortrivna

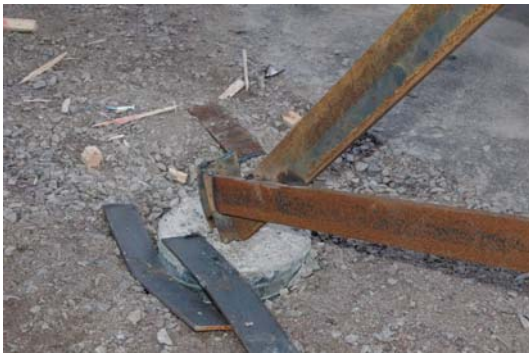
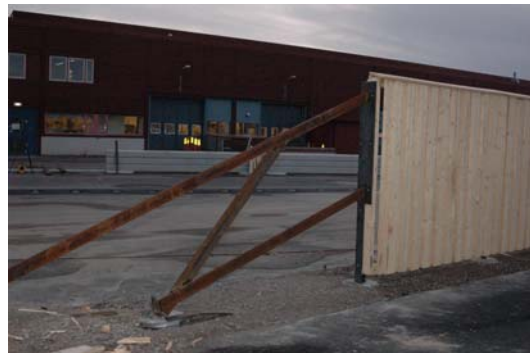
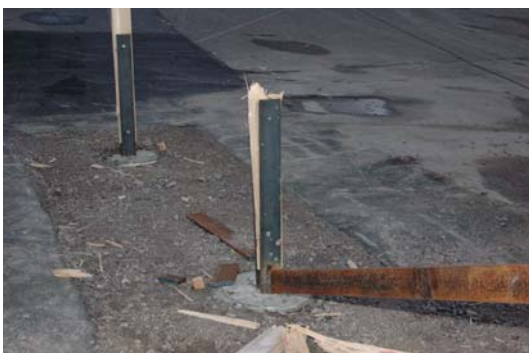
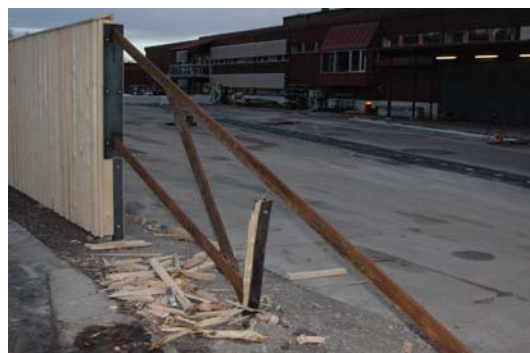
Figur 20 Detaljbilder på förstärkningen i längsled inför prov 3. Observera att förstärkningen inte kommer att träffa bilen utan bara styvar upp planket i längsled.
